**Till**  
Miljö- och hälsoskyddsnamnden  
MHN 2018-04-10, p.10

## Rapport om legionellautbrott

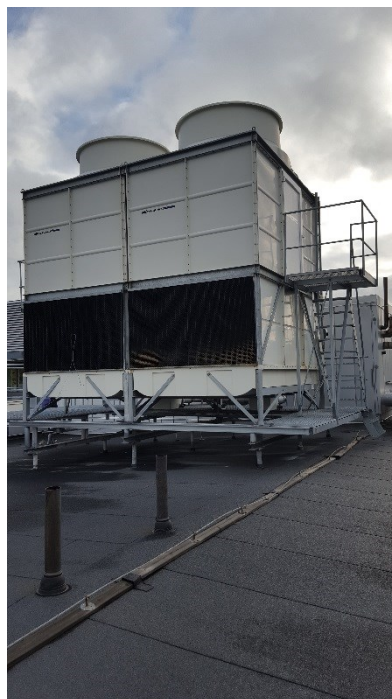
I Stockholm har det, vad miljöförvaltningen vet, inte varit några kyltornsrelaterade utbrott tidigare, nedan bild på ett kyltorn.
