Handläggare
Gustaf Bergeröd
08-508 26 309**Till**
Trafiknämnden
2019-04-25

Utredning av hinder på gång- och cykelvägar. Svar på uppdrag från kommunfullmäktige

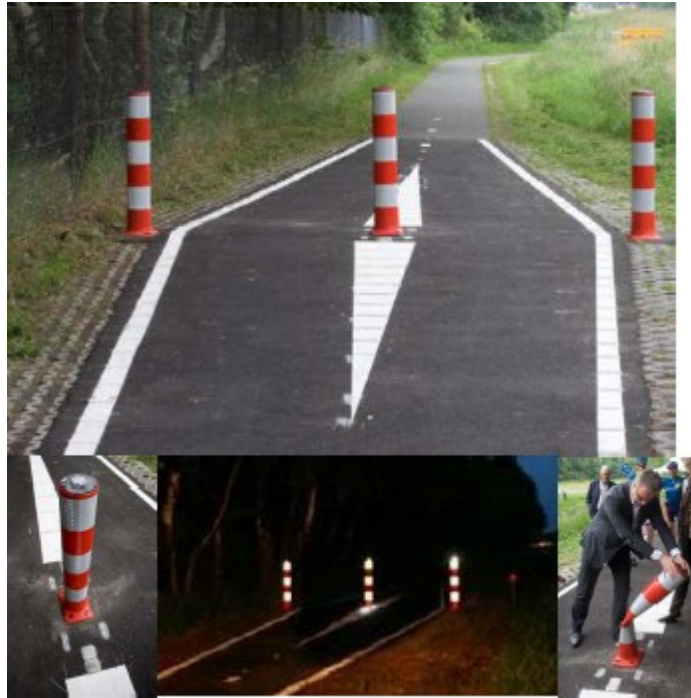
Figur 2. Exempel på eftergivliga pollare från Nederländerna. Fler bilder finns i bilaga 1.

Om hinder visat sig vara en lämplig åtgärd utifrån frågeställningarna behöver hindertyp väljas. Eftergivliga pollare bör vara det första valet av hinder, med undantag för gång- och cykelvägar som plogas och gång- och cykelvägar i områden som Polisen bedömer behöver mer behovsanpassade hinder. Eftergivliga pollare erbjuder förhållandevis god framkomlighet för gående såväl som för cyklister och är mer förlåtande än fasta hinder vid en

eventuell kollision. Framkomligheten är även god för utryckningsfordon.
