Vattenvegetation i Stockholms stad 2019

*Brunnsviken, Drevviken, Flaten, Judarn, Kyrksjön, Långsjön,
Magelungen, Riddarfjärden, Ulvsundasjön, Årstaviken, Räcksta träsk
och Trekanten*

Författare: Mia Arvidsson och Anna Gustafsson

Rapport 2019:42

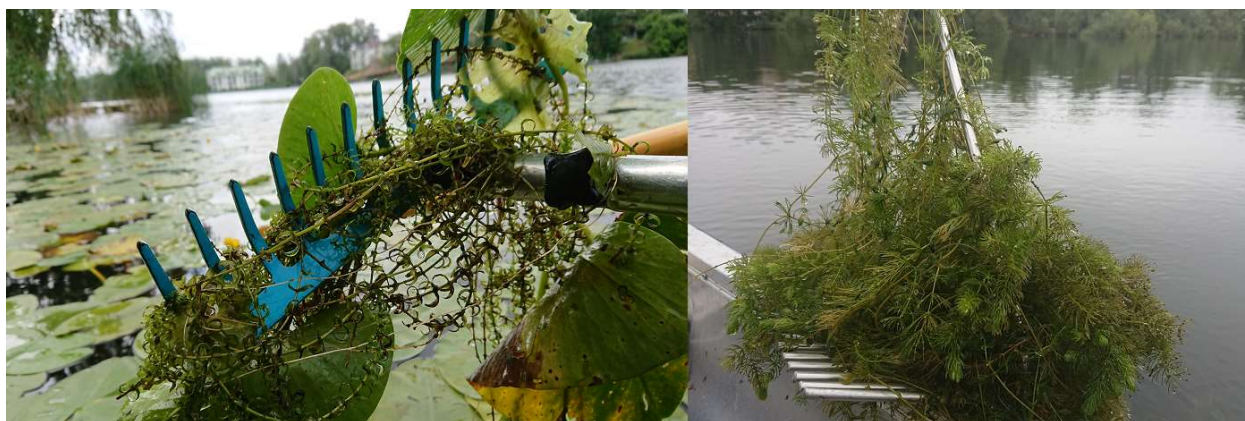
Figur 2. Vattenväxtinventering genom krattning och räfsning.

Inventeringen utfördes genom provtagning vid varannan djupdecimeter med så god noggrannhet som var möjligt med tanke på framförallt bottensubstratets beskaffenhet. Prover togs från en bottenyta av 25 x 50 cm, vanligen genom krattning (Figur 2 och 3). Krattning utfördes med trädgårdskratta med teleskopskafth ned till cirka tre meters djup och därefter med Lutherräfsa.

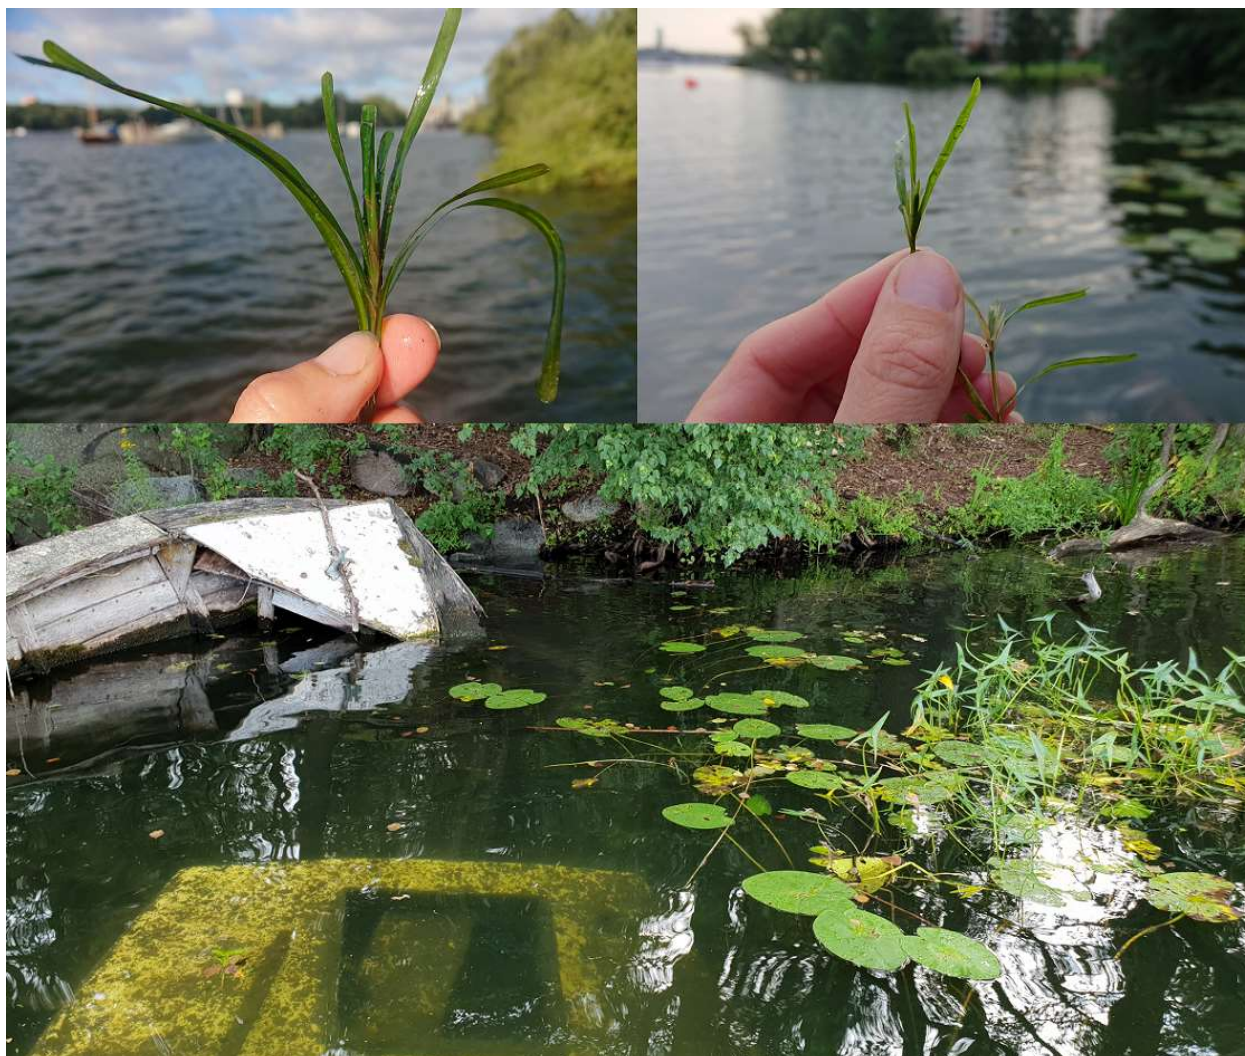
Figur 3. Bandnate (rödlistad som sårbar) visas på bilden till vänster i ett prov taget genom krattning i Årstaviken. Överst till höger ses de karakteristiskt uppslitsade snärpslidorna hos uddnate (rödlistad som nära hotad) från Ulvsundasjön. Nederst ett bestånd av pilblad vid vrakrester i Ulvsundasjön. I vraket växte även bandnate.

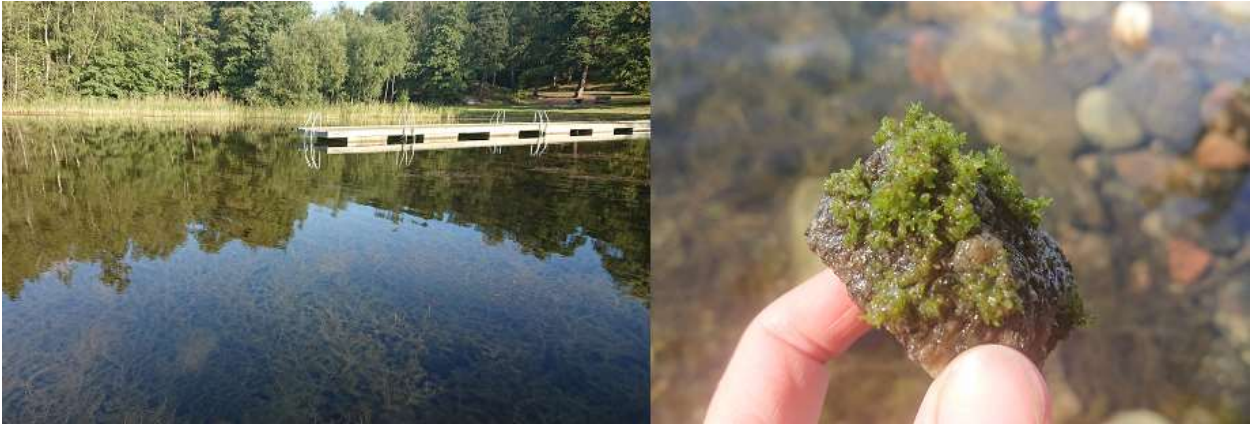
Figur 11. Vy över Barnbadet i Flatens nordöstra del (transekt 2). På bilden till höger syns den lilla grönalgen hjørthornsalg (*Chaetophora incrassata*) växande på en sten invid transekt 11 i Flaten.

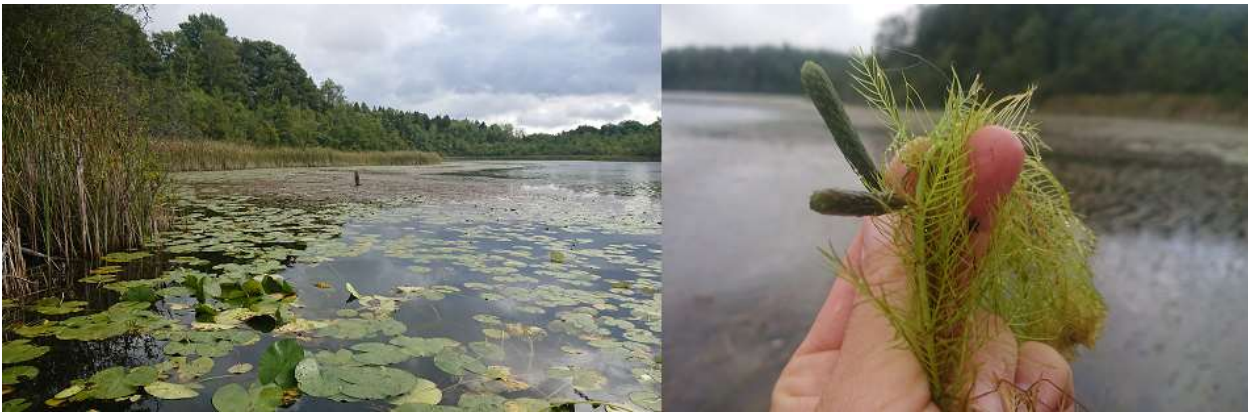
Figur 13. Vy över Judarn och till höger kransslinga (*Myriophyllum verticillatum*), något av en karaktärsart för sjön.

Sammantaget påträffades endast sju arter av vattenvegetation vid inventeringen, undantaget övervattensväxter. Kransslinga får betecknas som karaktärsart för sjön och förekom med en beräknad förekomstfrekvens av nära 80 procent. Även vit näckros och vatten/sydbläddra (*Utricularia vulgaris* agg.) var vanliga. I övrigt noterades hornsärv, stor näckmossa, rödsträfsse och spärrkrokmossa, i fallande ordning. Inga rödlistade eller ovanliga arter observerades. Djupast förekommande undervattensarter var kransslinga och bläddra som påträffades på 3,2 meter. Siktdjupet i sjön uppmättes till 2,8 meter. Det kumulativa artdiagram som upprättades indikerar att samtliga arter hittades efter inventering av sex av de sju transekter som undersökningen omfattade.

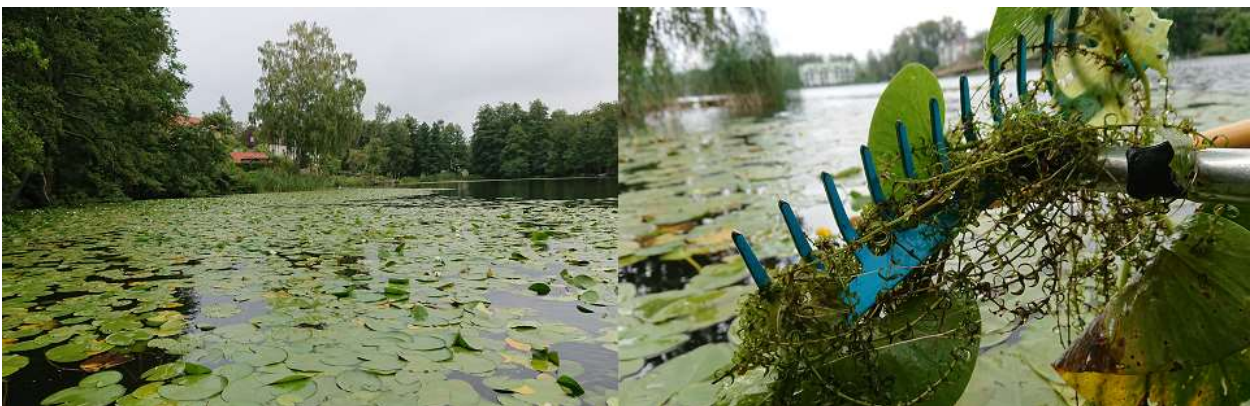
Figur 17. Gul näckros och smal vattenpest på kratta i Långsjön.

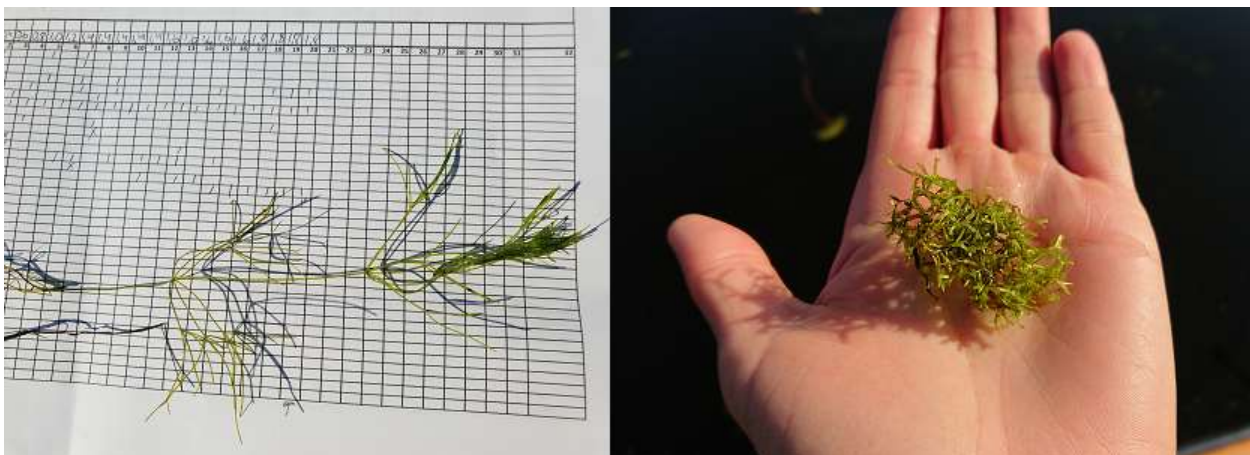
Figur 19. Den rödlistade kransalgen uddslinke och gaffelmossa noterades bland annat i Magelungen 2019.

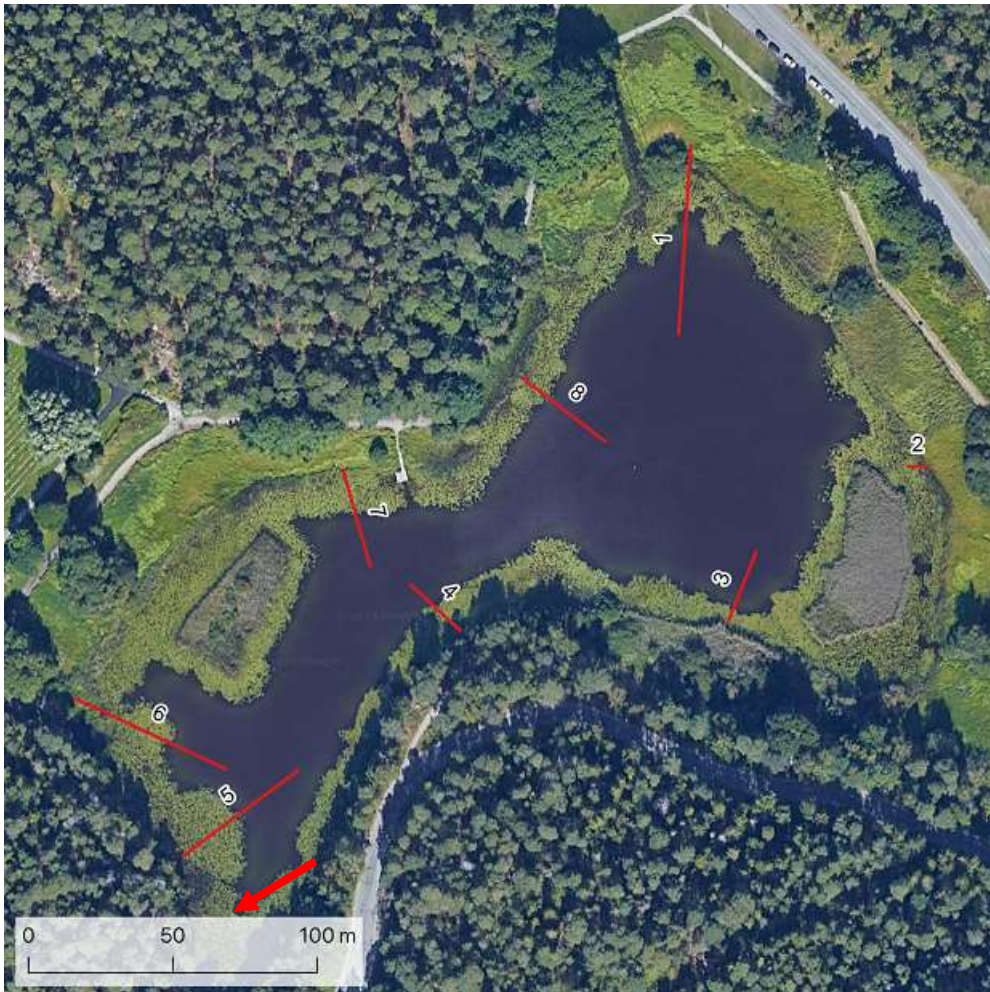
Figur 20. Ungefärliga lägen och sträckningar för transekter som inventerades i Räcksta träsk 2019. Röd pil markerar läge för vattenståndsinmätning.

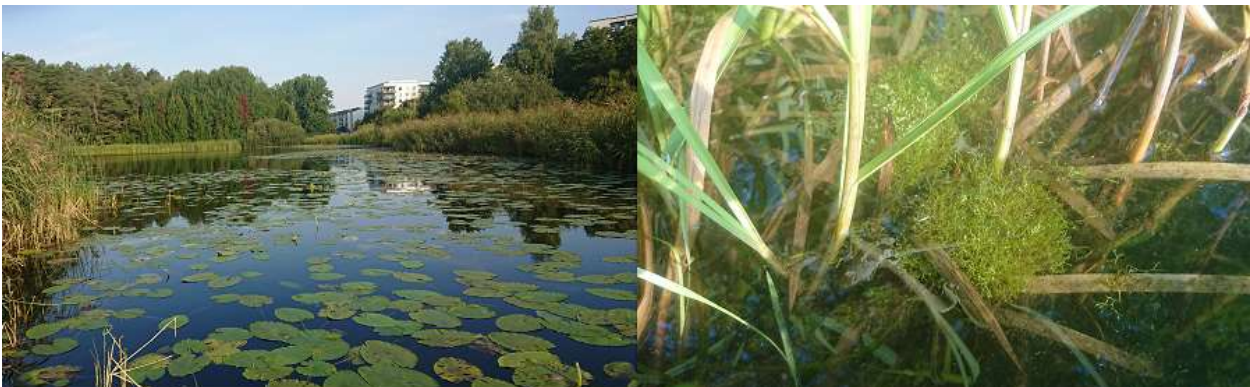
Figur 21. Vy över Räcksta träsk vid inventeringen 2019. På bilden till höger flyter en samling av gaffelmossa (*Riccia fluitans*).

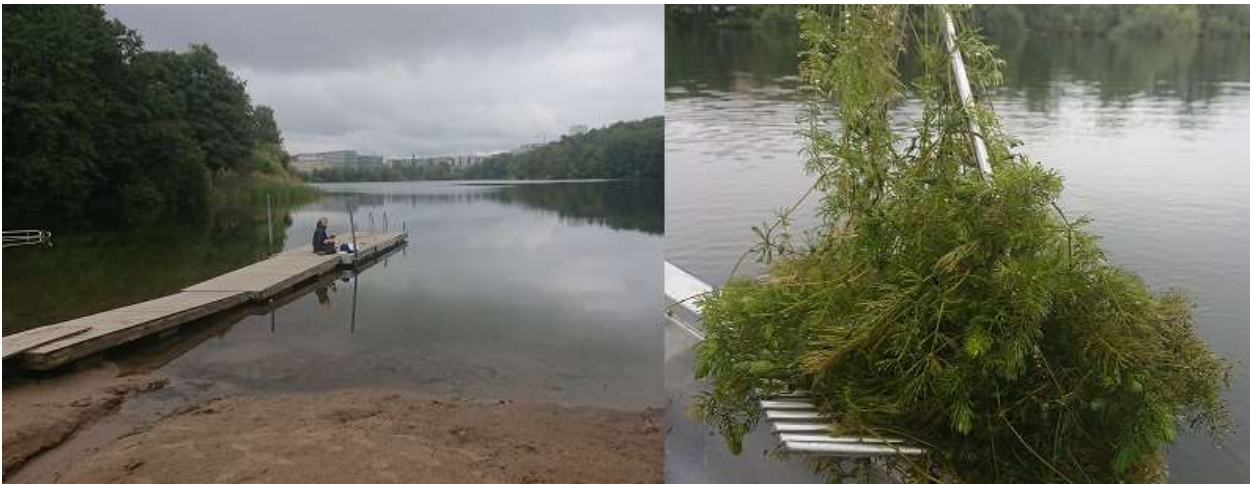
Figur 23. Vid inventeringen 2019 var hornsärv att betrakta som en karaktärsart i Trekanten.

I jämförelser med resultat från inventering i Trekanten 2014 (Gustafsson 2014) kunde samtliga arter återfinnas. Krusnate som 2014 var att betrakta som något av en karaktärsart i Trekanten hade 2019 ersatts av hornsärv som vid årets inventering klart dominerade vegetationsbeståndet med en förekomstfrekvens över 80 procent. Även förekomsten av den främmande och invasiva arten smal vattenpest hade ökat, från fyra till 26 procent. Sammantaget har åtta arter observerats i sjön varav två mossor, papillsträfsse, andmat och korsandmat var nya arter för 2019 (Tabell 11). Siktdjupet uppmättes 2014 till 3,9 meter och maximala djuputbredning låg på 4,6 meters djup (krusnate) att jämföra med årets inventering med 6,8 meters sikt och en djuputbredning till 6,6 meter (hornsärv).

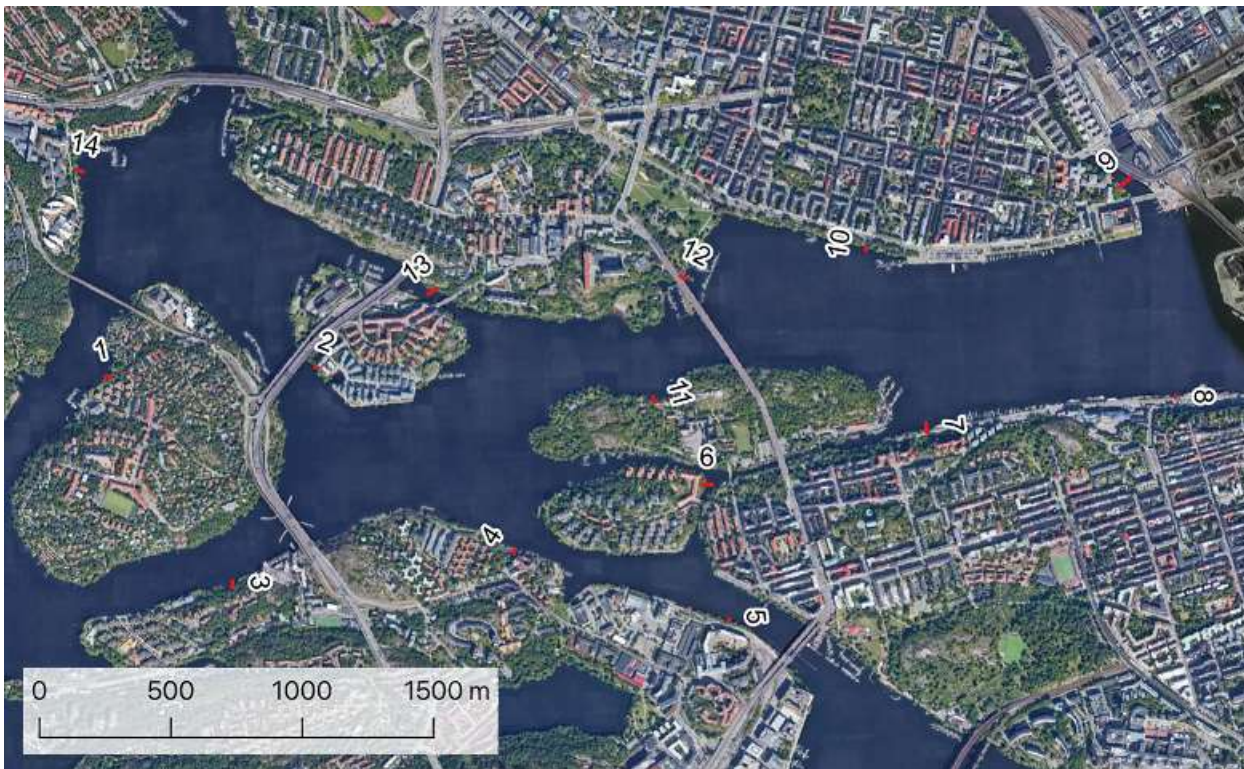
Figur 24. Ungefärliga lägen för transekter som inventerades i Mälaren-Riddarfjärden 2019.

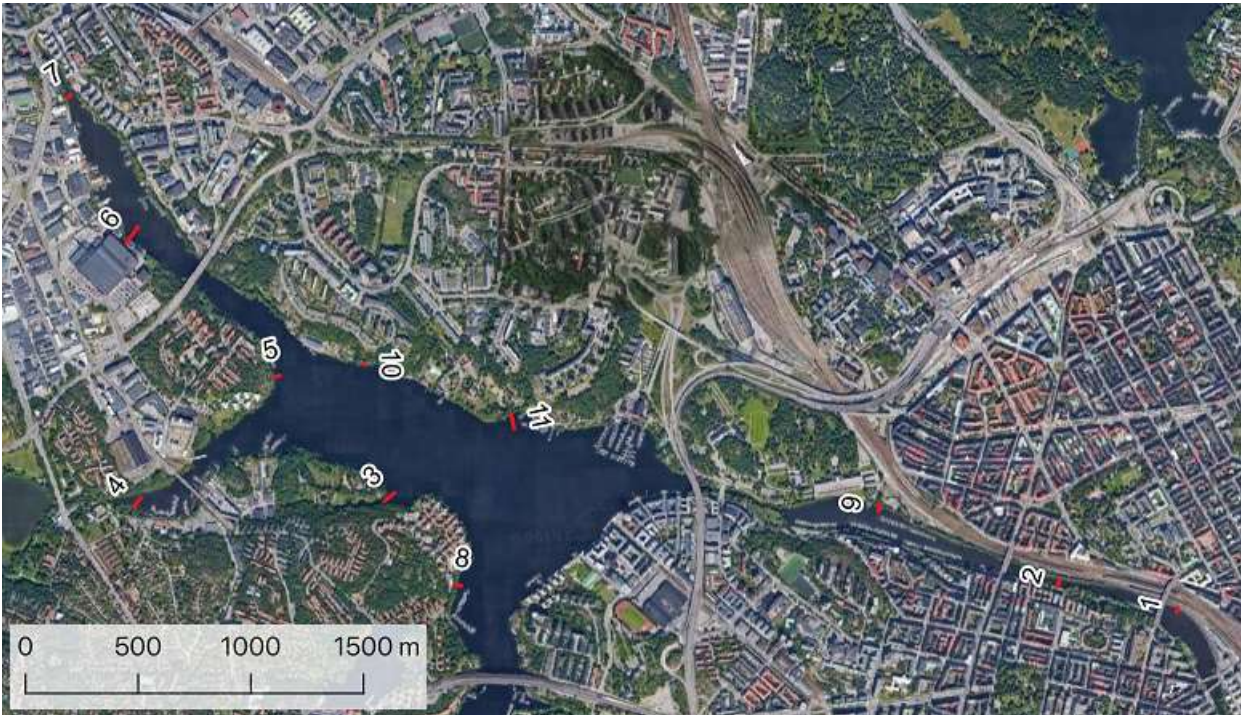
Figur 26. Ungefärliga lägen för transekter som inventerades i Mälaren-Ulvsundasjön 2019.

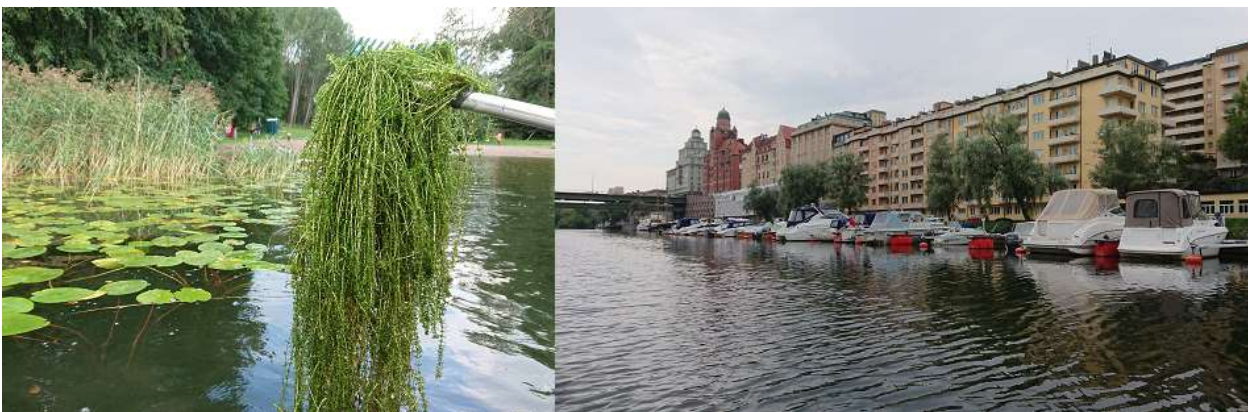
Figur 27. Smal vattenpest var den vanligaste arten i Ulvsundasjön.

I Mälaren-Ulvsundasjön noterades 24 arter av vattenvegetation, undantaget övervattensväxter. Baserat på beräknad förekomstfrekvens var smal vattenpest den vanligaste arten följt av gul näckros och något oväntat den rödlistade arten bandnate, följt av axslinga (Figur 27). Övriga arter

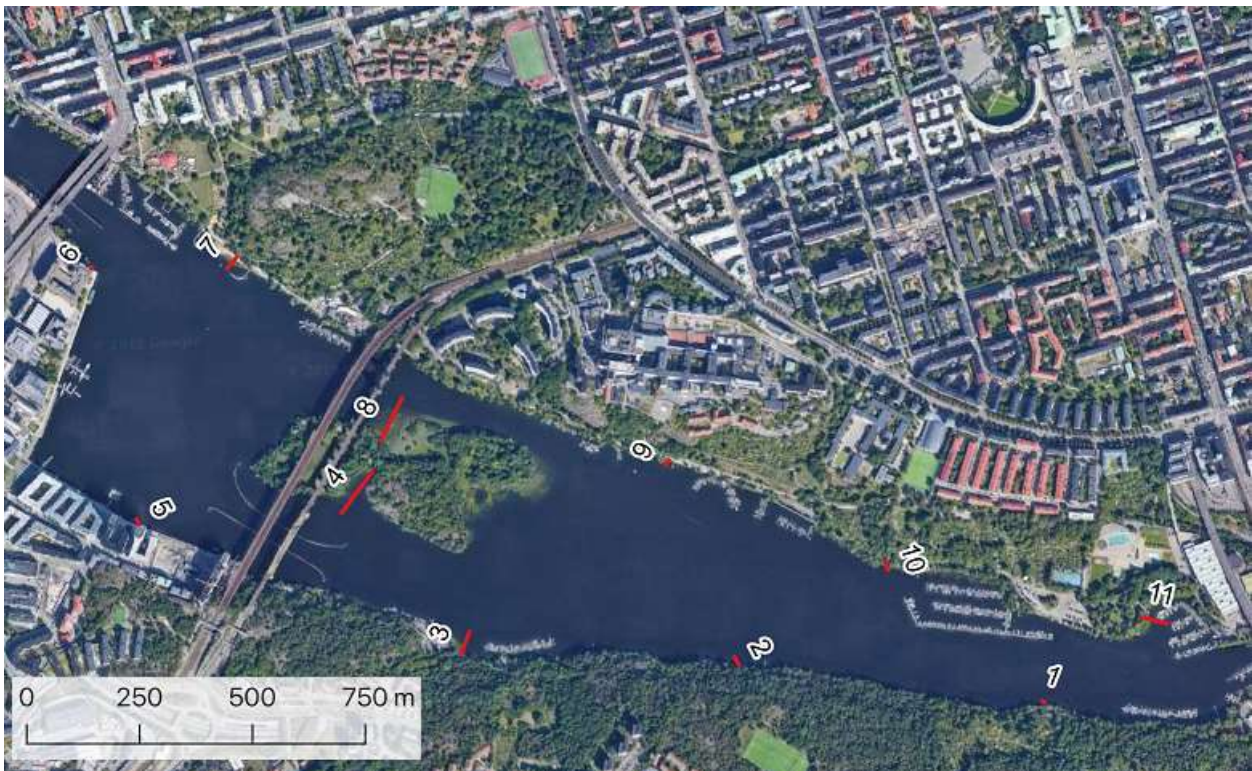
Figur 28. Ungefärliga lägen och sträckningar för transekter som inventerades i Mälaren-Årstaviken 2019.

Mälaren-Årstaviken inventerades den 12 september med elva transekter, (Figur 28, Bilaga 1-4). Årstaviken ligger mellan Södermalm och Årsta och avgränsas åt väster vid Hornstull och åt öster av Hammarbyslussen. Viken omfattar en yta av 1,11 km² och har ett maxdjup av 11 meter. Årstavikens närmaste omgivning är varierade och domineras åt söder huvudsakligen av skogsområden. Omgivningar och stränder med hög grad av naturlighet återfinns också vid Årstaholmar, bland annat i form av ett större våtmarksområde. I övrigt utgörs omgivningarna av bebyggelse och vägar. Fina gång- och cykelvägar löper längs vattnet, och närmiljön längs vikens norra del har bitvis en låg grad av fysisk påverkan. Vid Årstadal i vikens sydvästra del utgörs stränderna av kajer. I vikens östra del och längs den norra stranden finns flera småbåtshamnar. Stränderna är till stor del öppna och större sammanhängande bälten av övervattensvegetation (smalkaveldun, vass, inslag av bredkaveldun) finns framförallt vid Årsta holmar. I övrigt växte gles säv samt topplösa, jättegröe, svärdsilja med flera arter bitvis längs stränderna. Bottnarna i de inventerade områdena utgjordes huvudsakligen av block, sten, grus och övergick på större djup i lera. I de båda transekter som inventerades vid Årsta holmar bestod bottenstratet inledningsvis av fin- och grovdetritus.

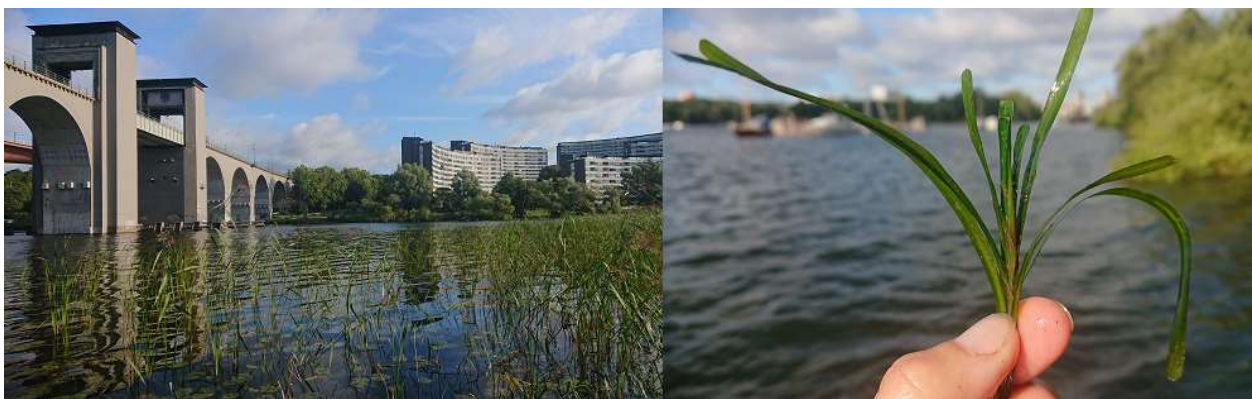
Figur 29. Vy över Årstaviken och till höger fynd av bandnate (*Potamogeton compressus*).

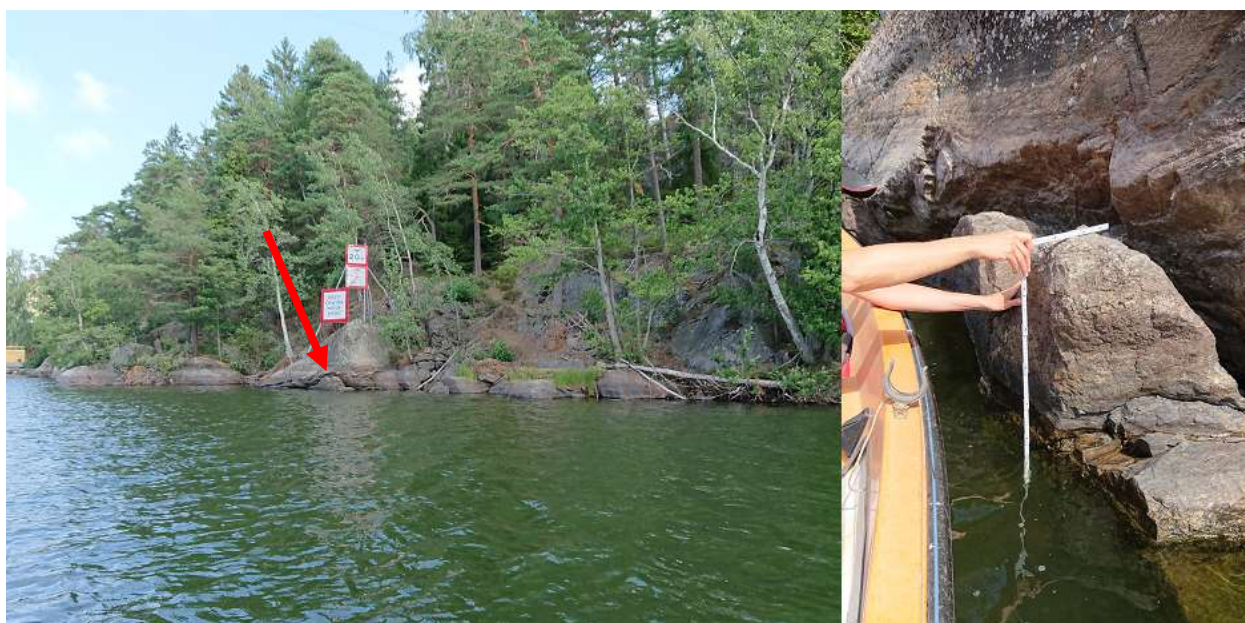
Drevviken: vattenståndet inmättes från högsta punkt på ett block under häll invid skyltar. Vid senaste inventeringen år 2009 mättes vattenståndet in mot en brygga vilken sedan dess byggts om. Inmätningpunkten flyttades därför till ett med beständigt objekt.

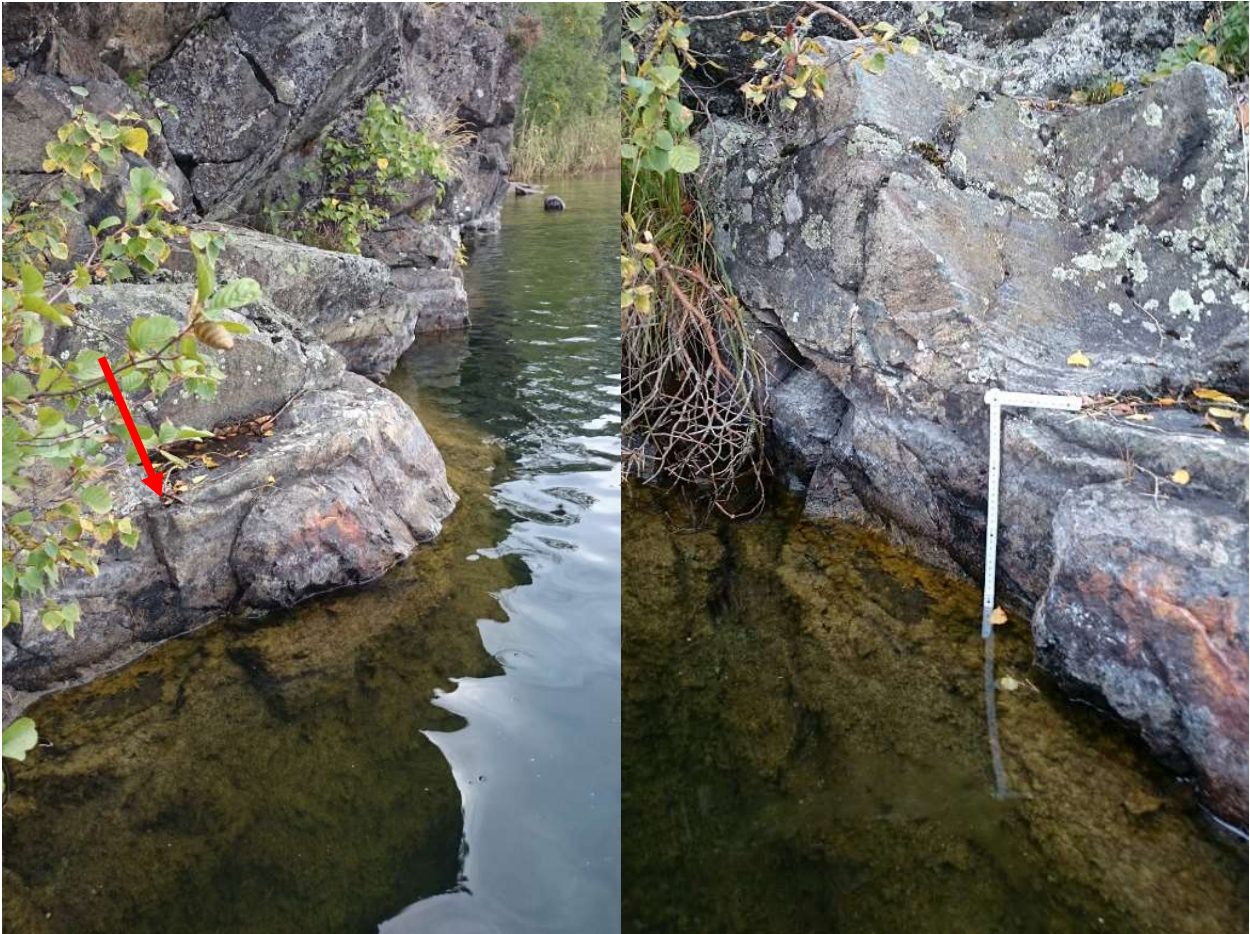
Flaten: vattenståndet mättes in mot kant på håll. Bilderna är från inventeringen 2014 och vattenståndet var 4 cm lägre vid årets inventering.

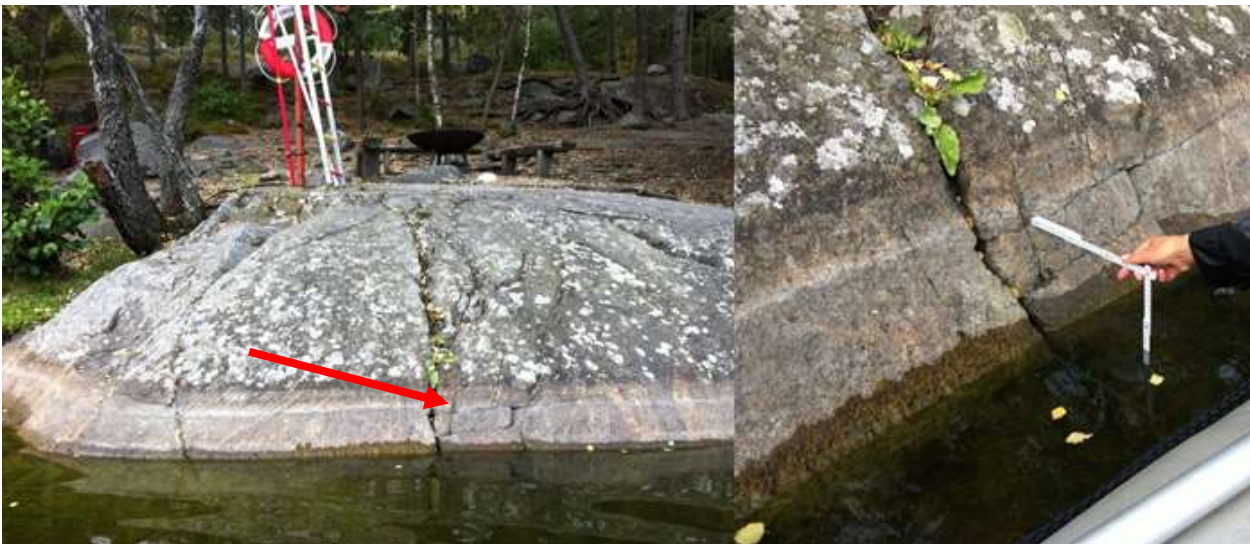
Judarn: vattenståndet inmättes mot spricka i håll. Bilderna är från inventeringen 2014 och vattenståndet var 10 cm lägre vid årets inventering.

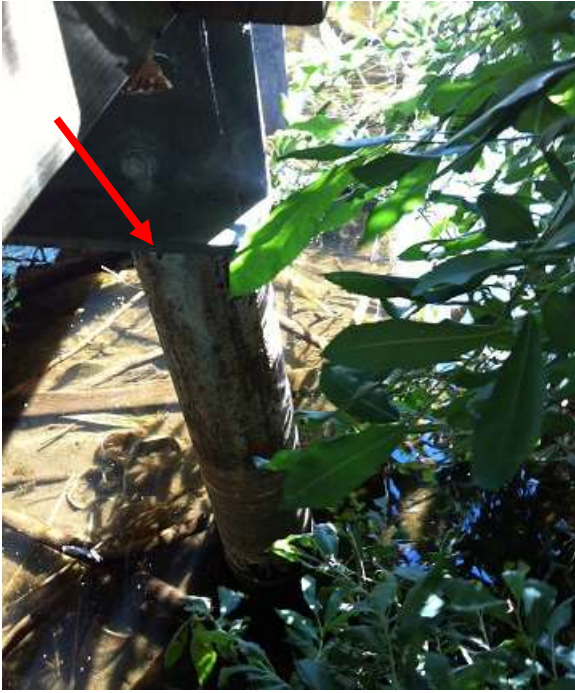
Kyrksjön: vattenståndet mättes in mot underdelen av metallfäste på brygga. Bilden är från inventeringen 2014 och vattenståndet var 10 cm lägre vid årets inventering.

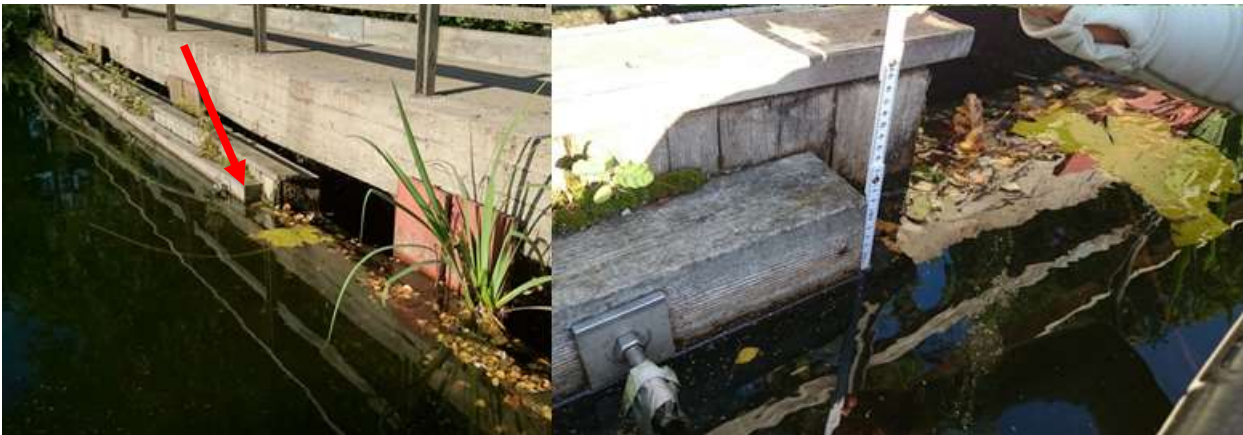
Långsjön: vattenståndet mättes in mot balk vid damm vid utloppet. Bilderna är från inventeringen 2014 och vattenståndet var på samma nivå (-8,5 cm) vid årets inventering.

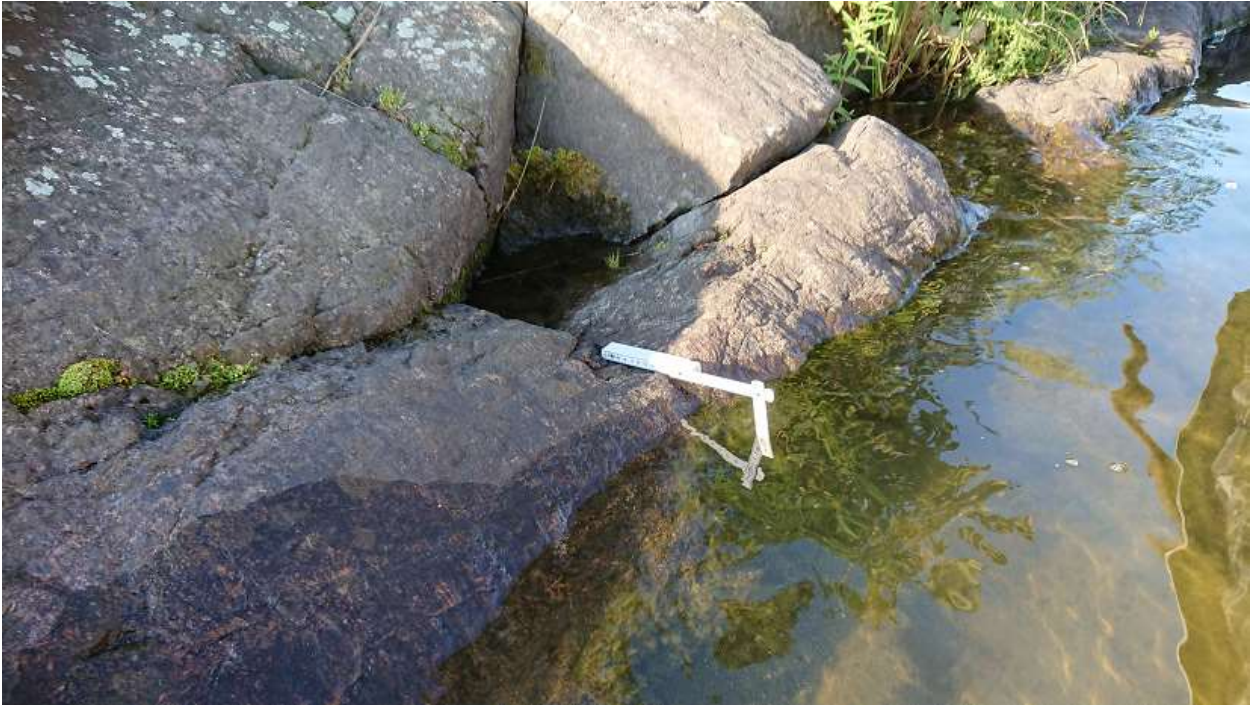
Magelungen: vattenståndet mättes in mot avsats vid håll. Vattenståndet var 7,5 cm högre vid årets inventering, jämfört med senaste inventeringen (2009).

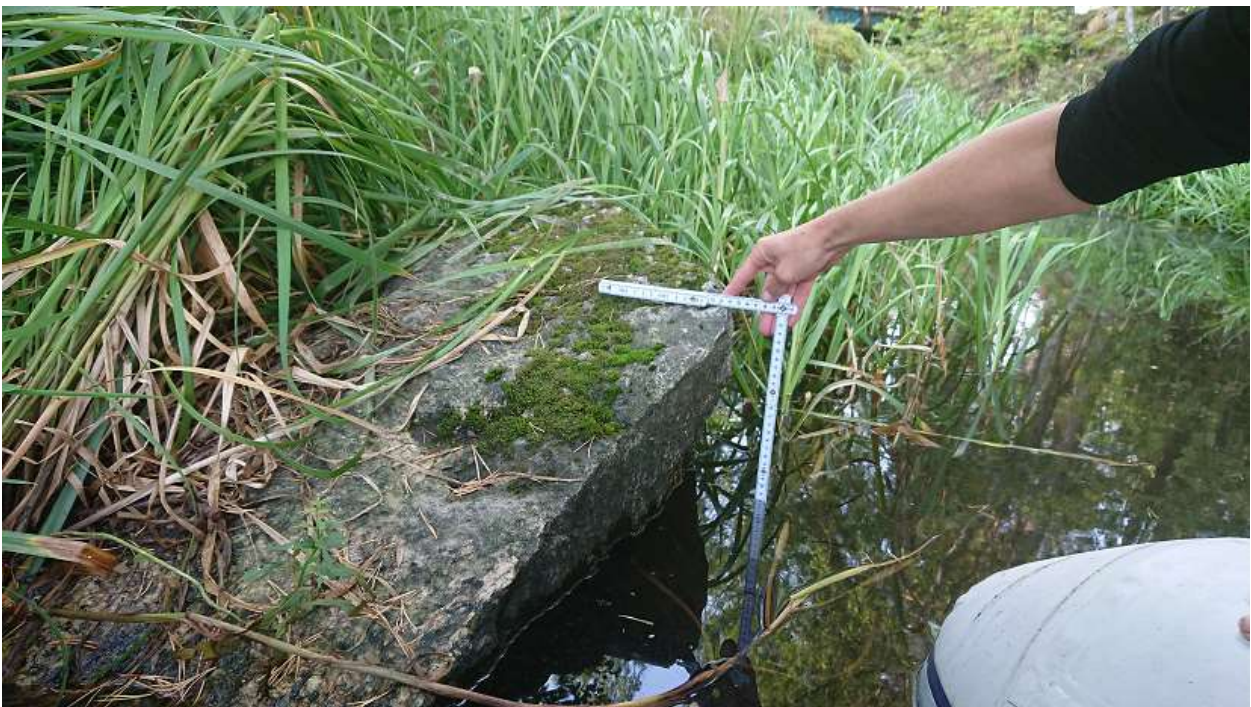
Räcksta träsk: vattenståndet mättes in mot hörn på block vid utlopp.

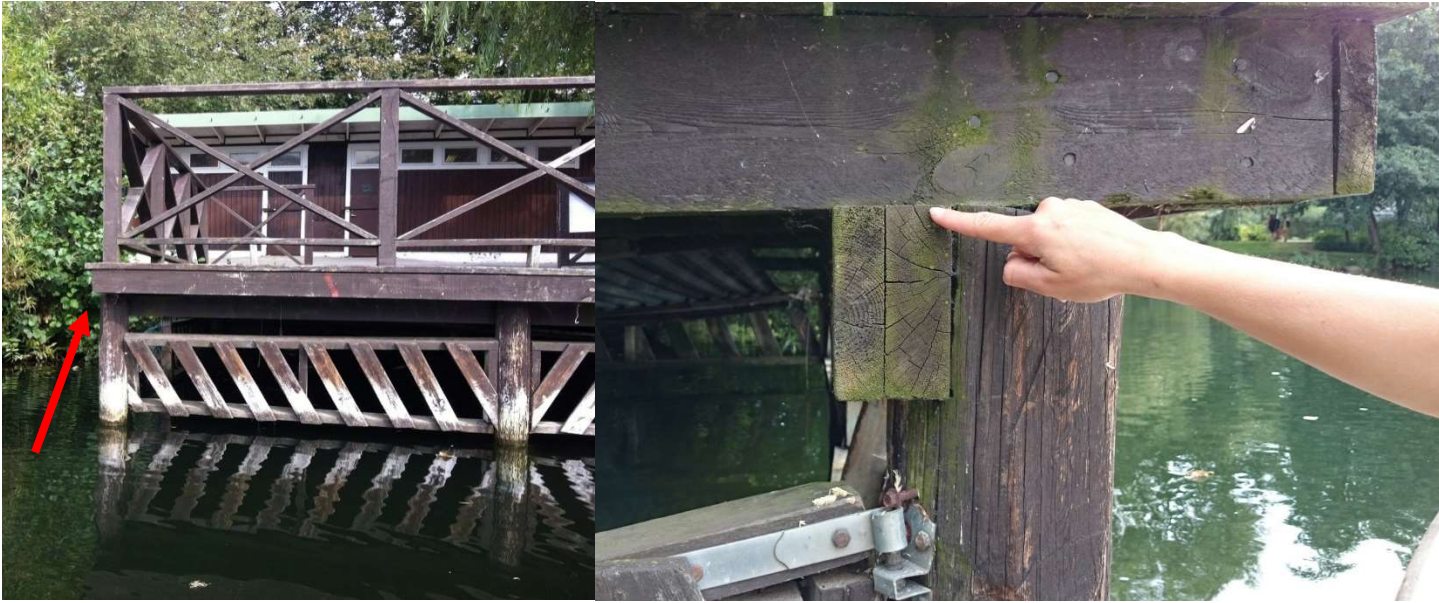
Trekanten: vattenståndet mättes in mot kant på brygga. Bilderna är från inventeringen 2014 och vattenståndet var 12 cm lägre vid årets inventering.
