Prioriterad vinterväghållning – För Gångtrafikanter i Stockholms Stad

Analys av pilotprojektet 2019/2020

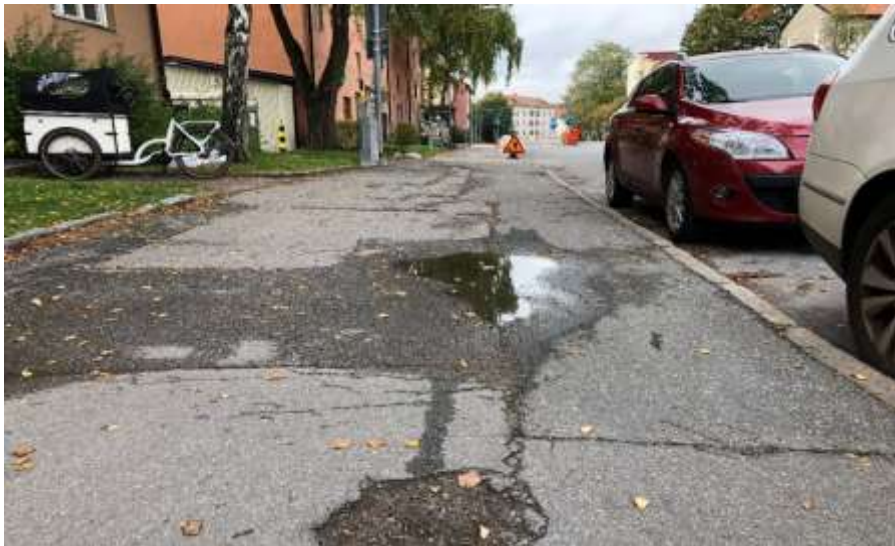
Gångbanorna på Gullmarsvägen, Hjälmarsvägen, Sköntorpsvägen, Svärdlångsvägen, Åmänningevägen och Årstavägen utgörs till stor del av asfaltsbeläggning. Undantaget är Hjälmarsvägen samt delar av Gullmarsvägen och Årstavägen som har trottoarer med stenplattor. Gångbanorna är relativt smala med en bredd på cirka 2,5 meter. De flesta gångbanor omges dock av grönska innan fasaden tar vid, vilket innebär att de upplevs som bredare än vad de faktiskt är. Till skillnad från Norrmalm är det relativt få uteserveringar på gatorna i Årsta. Gångbanorna är inte heller lika möblerade med bänkar, reklamskyltar, cykelparkeringsställ och trädplanteringar (se bilaga 1 för en detaljerad karta över gångbanorna och deras möblering). Liksom på Norrmalm varierar standarden på beläggningen. Bitvis är underlaget ojämnt och skevande vilket påverkar avrinningen på gångytan.

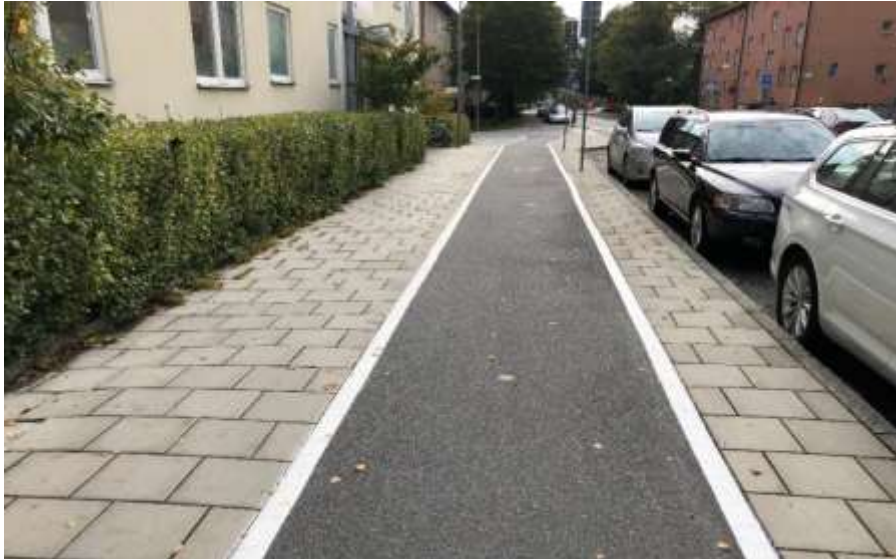
På de flesta gator i Årsta saknas cykelinfrastruktur. Det innebär att cyklister är hänvisade till blandtrafik. Undantaget är Hjälmarsvägen, Åmänningenvägen och delar av Årstavägen där det finns cykelbana som går i samma nivå som gångbanorna och skiljs åt med målad linje eller kullersten. Generellt gäller att cykelstråken håller en låg standard. Varken cykelfält eller cykelbanor uppfyller de riktlinjer som anges i Stockholms stads cykelplan.

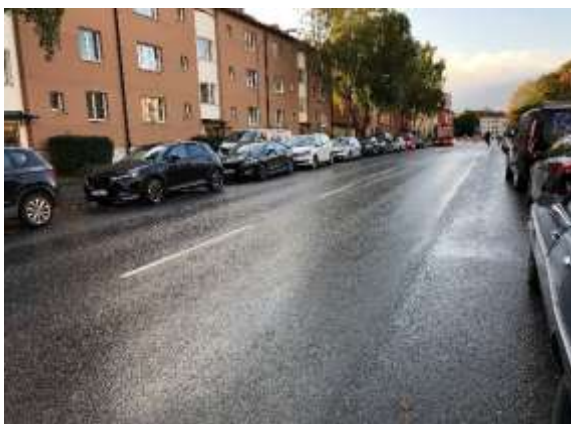
1.

För att undersöka beläggningen på parkeringen har en inventering genomförts den 3 oktober 2019. Inventeringen visar att parkeringsplatserna används väl under hela dygnet. Till skillnad från gatorna på Norrmalm är dock trycket på parkeringsplatser högre på kvällen än på dagtid. Det beror troligen på att trycket på lastplatszoner och arbetsparkering är lägre i Årsta. I gengäld är det fler hushåll som har bil och som utnyttjar kantstensparkering som boendeparkering.

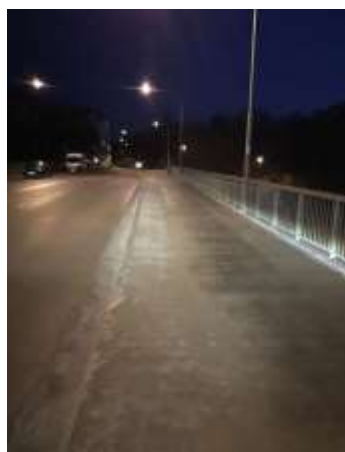
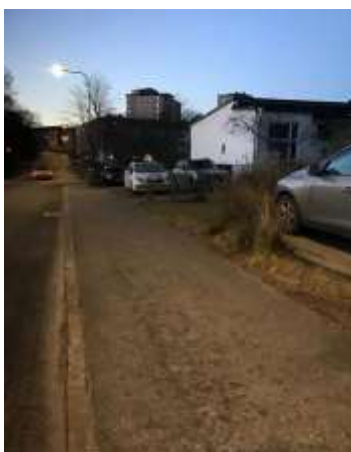
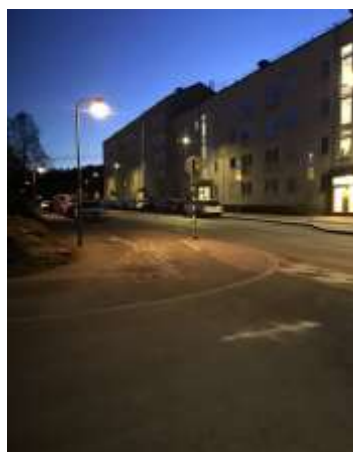
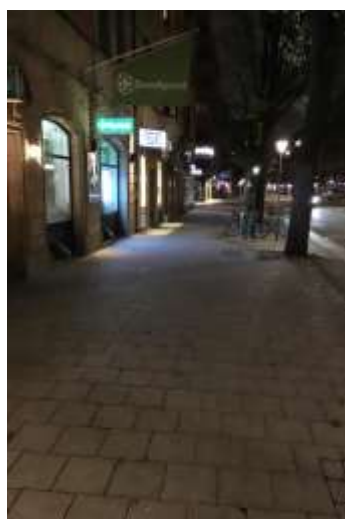
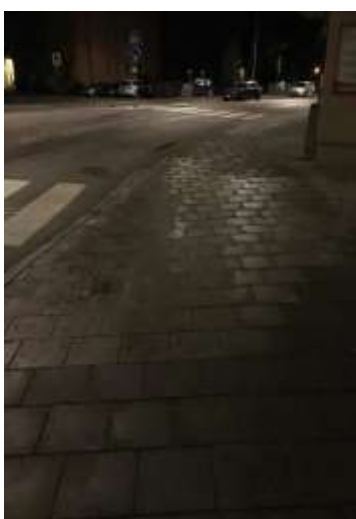
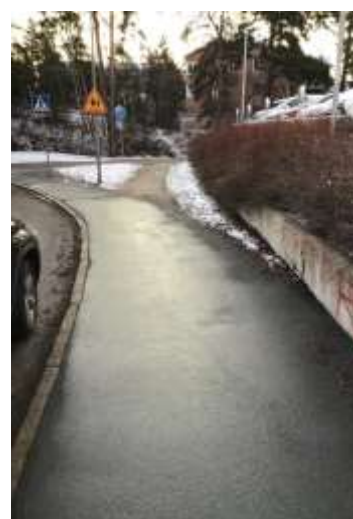
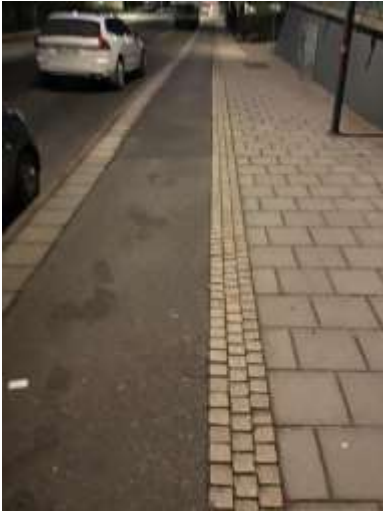
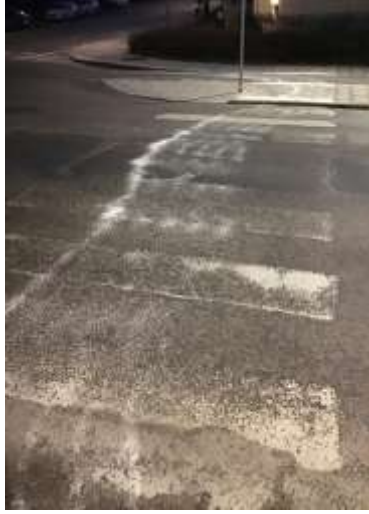
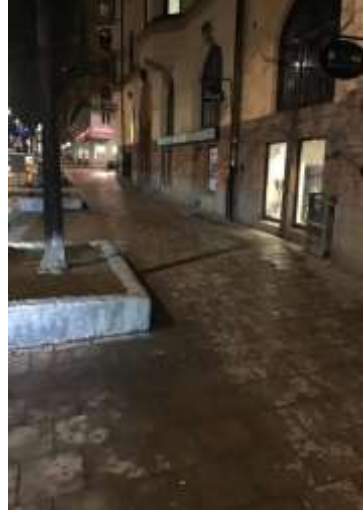
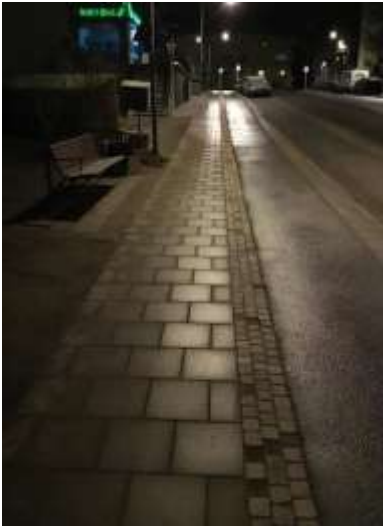
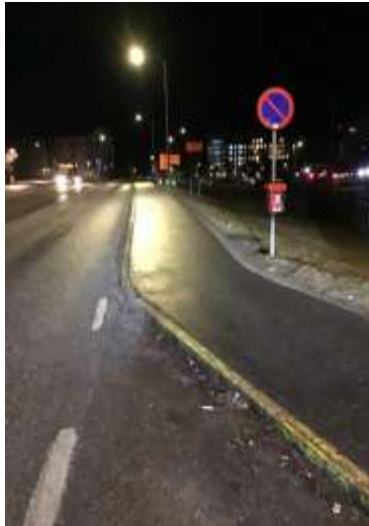
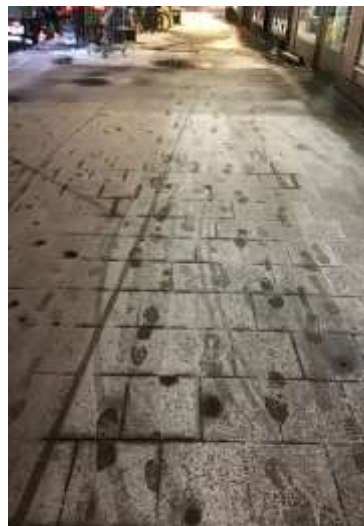
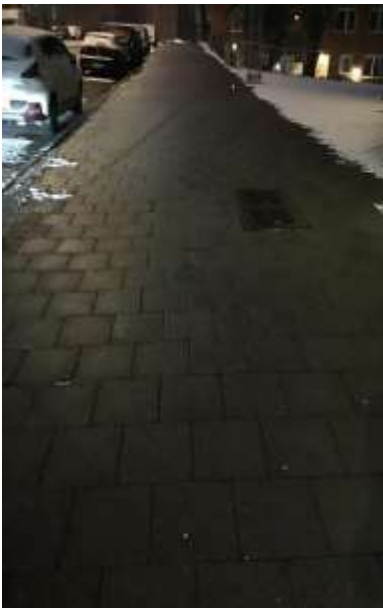
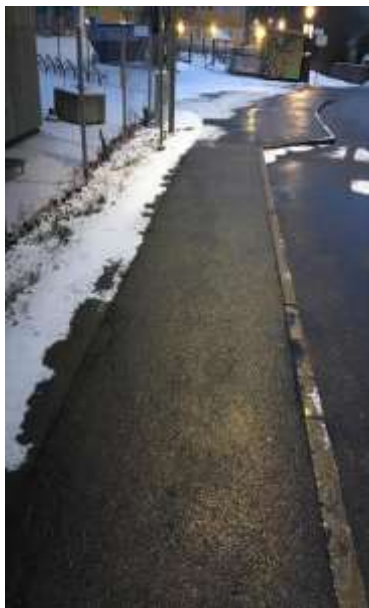
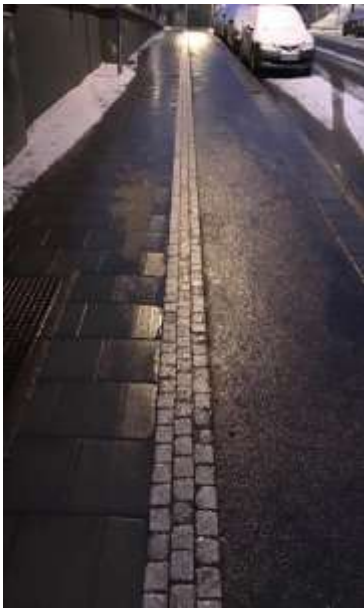
Bilder från utförda kontroller:

Försöket pågick under drygt fem månader från 15 oktober till 31 mars. Under denna period utfördes 31 st kontroller. Den snöfattiga milda vintern har medfört att resultatet utav kontrollerna påvisar endast enstaka avvikelser. Det har påtalats från medborgare att man upplevt störningar nattetid pga. Sopsmaskinernas regelbundna arbete.
