Handläggare
Giuseppe Genovese
08-508 26 064**Till**
Trafiknämnden
2022-01-20

Upprustning av Hässelby torg, del av Grönare Stockholm, Etapp 1 och 2 . Slutredovisning

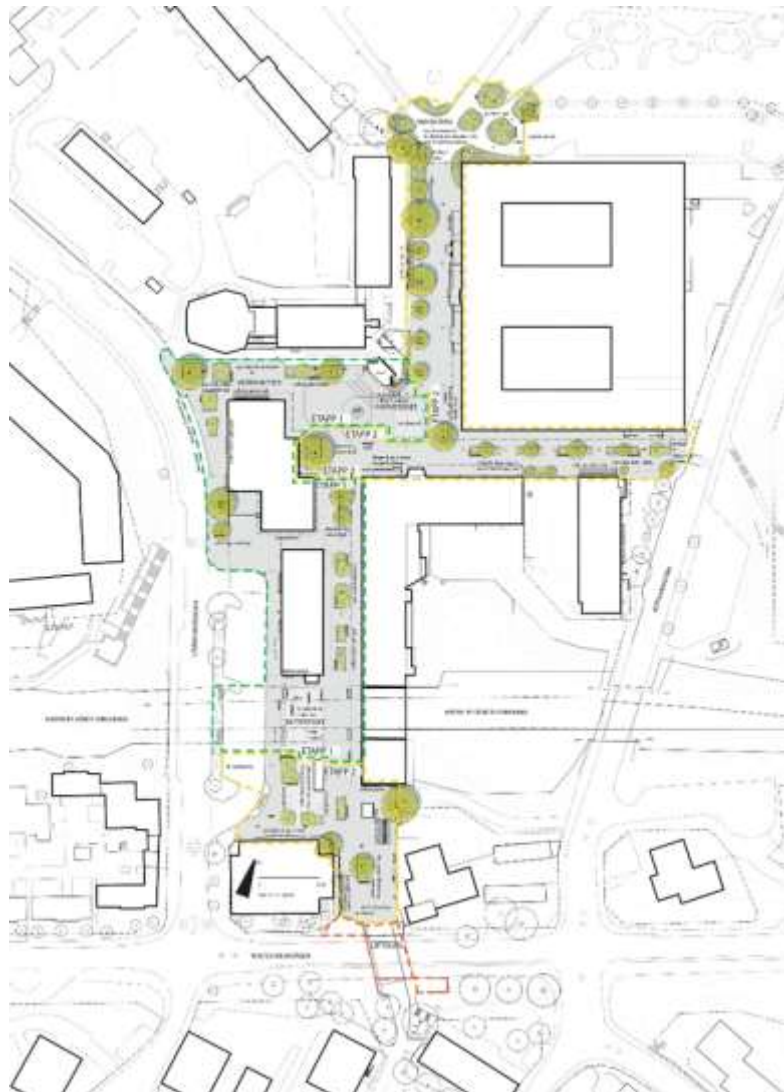
Figur 1. Hässelby torg indelning i etapp 1 (grön streckad linje) och etapp 2 (gul streckad linje) samt option (röd streckad linje)

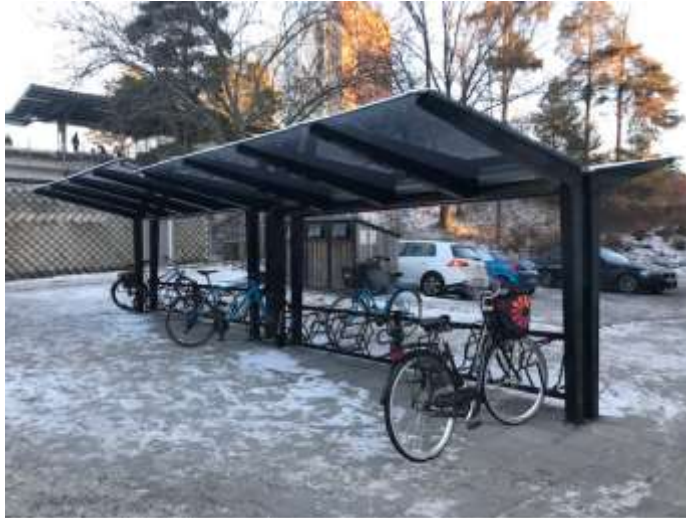
Figur 2. Nya cykelställ med genomsiktligt tak och belysning

- Alla soffor och skräpkorgar har bytts ut. Fler sittplatser har tillkommit både formella och mer informella.
- Samtliga cykelställ har bytts mot nya med belysning och genomsiktliga tak.

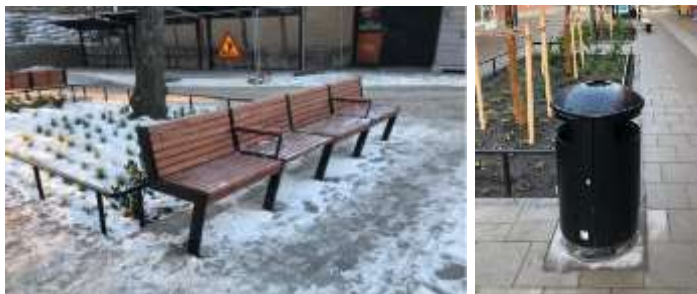
Figur 3 och 4. Nya sittplatser och skräpkorgar på hela torget.

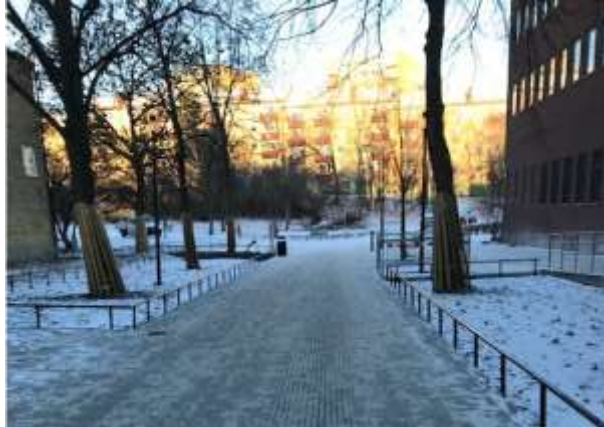
Figur 5. Entrén från Engelska parken, vid Hässelby-Vällingby stadsdelsförvaltnings lokaler. Allén framför stadsdelsförvaltningen med sparade träd samt två nya träd i nya växtbäddar med biokol. Justerat ledstråk syns också på bilden.

Entré mot parken vid stadsdelsförvaltningen har fått stora planteringar med buskar och perenner i lätt upphöjda bäddar. Planteringarna utgör en mjuk anslutning till parken utan att hindra sikten. Planteringar tillsammans med pollare håller olovlig trafik borta från torget. En av pollarna är löstagbar för att möjliggöra framkomlighet för utryckningsfordon. En sittplats vid vändplan mot parken underlättar väntan på taxi och färdtjänst. Ledstråket framför stadsdelsförvaltningen har justerats och flyttas bort från låglinjen (där vatten samlas vid regn) för ökad tillgänglighet.

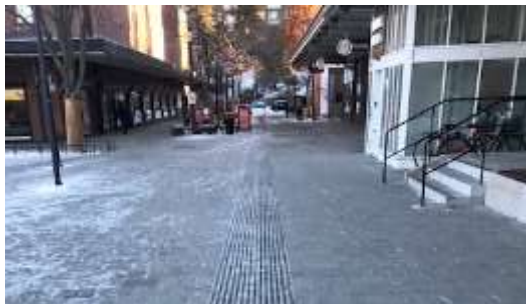
Figur 6. Bild tagen mot entrén från Astrakangatan. Nya växtbäddar för körsbärsträden och justerat ledstråk.

Utöver de generella åtgärderna har en vägg med klätterväxter anlagts i samverkan med fastighetsägare.

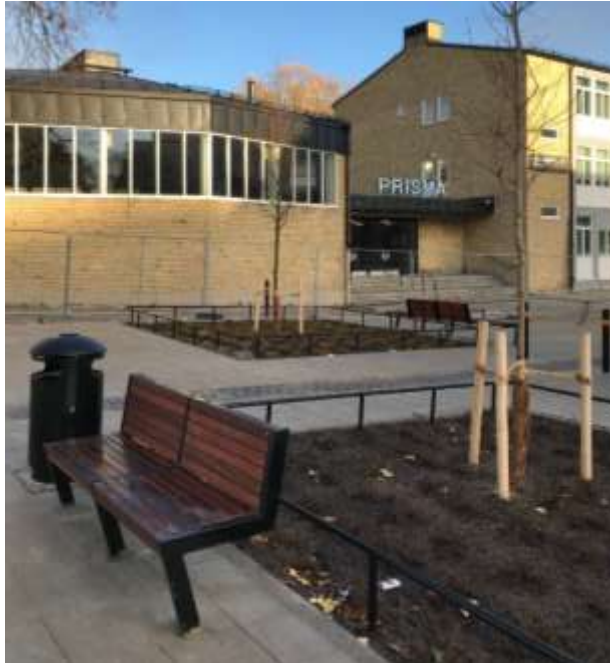
Figur 7. Entrén från Loviselundsvägen. Nya planteringar runt träd, ny möblering och komplettering av ledstråk.

Den tidigare vändplanen och lastplatsen har fått sittplatser, planteringar och nya parkeringsplatser, inklusive parkeringsplats för rörelsehindrade. Plantering mot fasad har genomförts i samarbete med fastighetsägare. Löstagbara pollare medger inlastning för torghandlare.

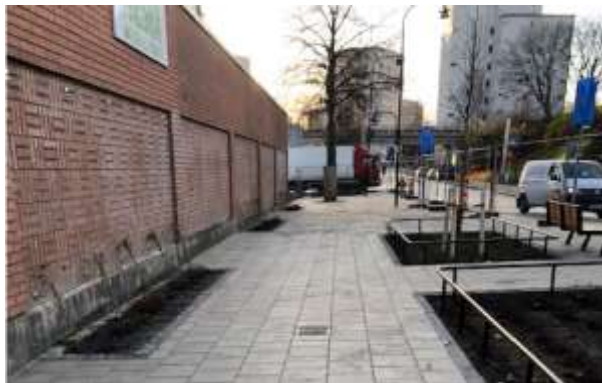
Figur 8. Fasad mot Loviselundsvägen. Nya planteringar runt träd och mot fasad på tidigare lastplats.

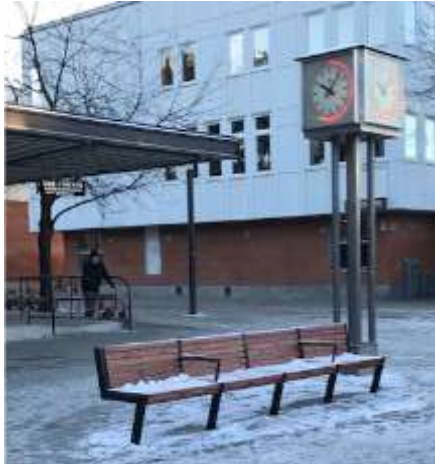
Figur 9. Nya sittplatser bredvid det sparade klocktornet.

På kulturtorget har smärre generella justeringar gjorts. Befintliga kvaliteter som scenen, skulptur, klocktornet, fontänen, granitbänkar framför scenen och den välbevarade granitytan har behållits. Bara ett lekredskap har flyttats till ny plats inom stadsdelen. Scenen har fått sittgradänger i trä. Gradängerna och justering av höjdsättning mot entréer har gjort att informella sittplatser tillkommit på torget.

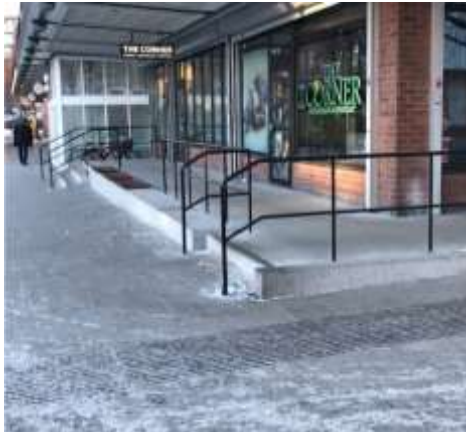
Figur 10. Nya informella sittplatser och tillgängliga entréer.

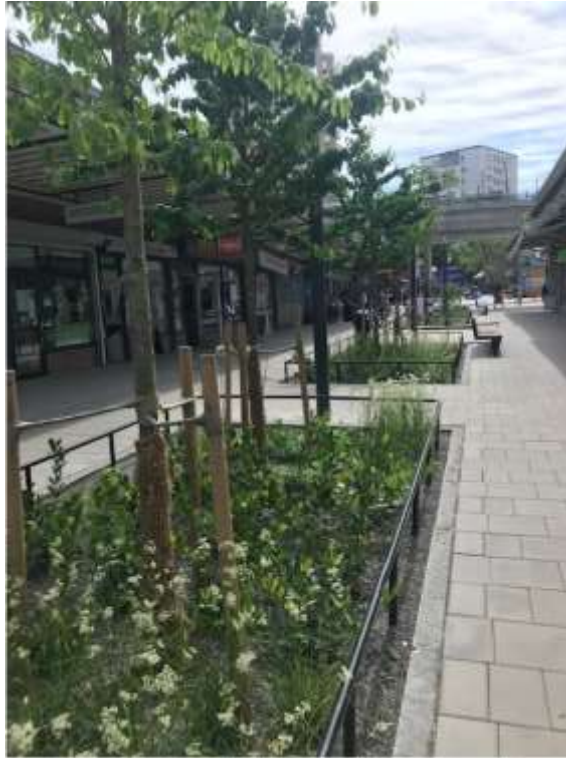
Figur 11. Nya växtbäddar för nya och gamla träd i parkstråket mellan Kulturtorget och Entrétorget.

Brevlådor har flyttats till en bättre placering för att minska trafik på torget och samtidigt ta bort ett fast hinder ur ett naturligt ledstråk för synskadade. En cykelparkering har flyttats för att underlätta orienteringen för synskadade.

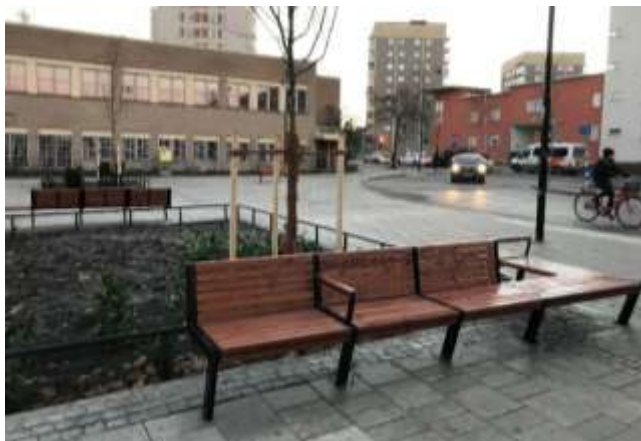
Figur 12 Yta bakom kiosken på Entrétorget. Tidigare parkering och baksida med nya planteringar, sittplatser, cykelparkeringar och lastzon.

Entrétorget som nås direkt från tunnelbanan har fått ny beläggning med granit i mönster med smågatsten och betongplattor. Ytorna bakom kiosken som utgör ytterligare en entré till torget har fått sittplatser och planteringar. Parkering och lastplats har flyttats ut mot gatan och längre upp längs Loviselundsvägen (västra entrén) där parkering tidigare saknats. Konstverket framför tunnelbanan har renoverats av Stockholm konst. Ny belysning har tillkommit på undersidan av tunnelbanebroarna.

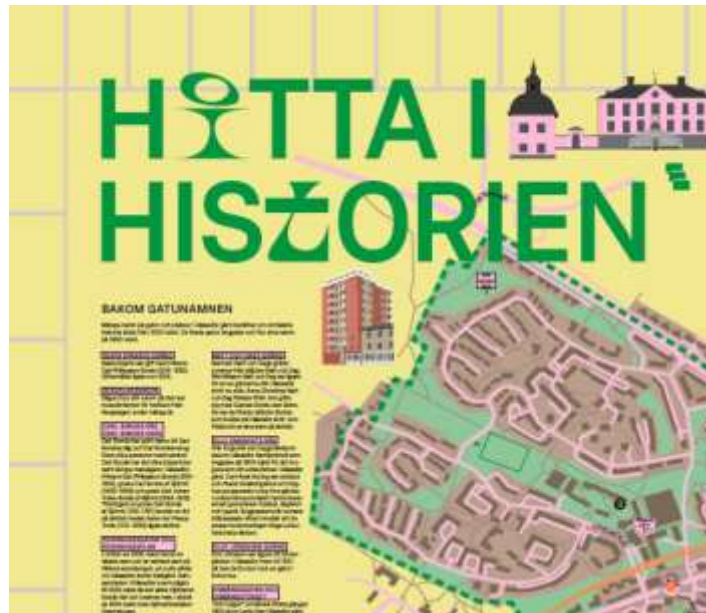
Figur 13. Del av den nya utsmyckningen i tunneln. Grafik av Sepidar Hosseini

Tunnelväggarna av kakel har tvättats och trasiga kakel har bytts ut. Betongväggar har målats. Ny belysning har integrerats i taket och tunneln kommer vara belyst dygnet runt för ökad upplevd trygghet. Driftsäkra heltäckande tavlor har satts upp på ena sidan i tunneln. Tavlorna utgör en permanent utställning om Hässelby gård som ska ge en orientering i stadsdelens geografi och historia. Tunneln har fått ett sammanhängande golv för att gående ska prioriteras tydligare. Lutningarna har gjorts om så att det naturliga ledstråket för synskadade inte ligger i låglinjen.

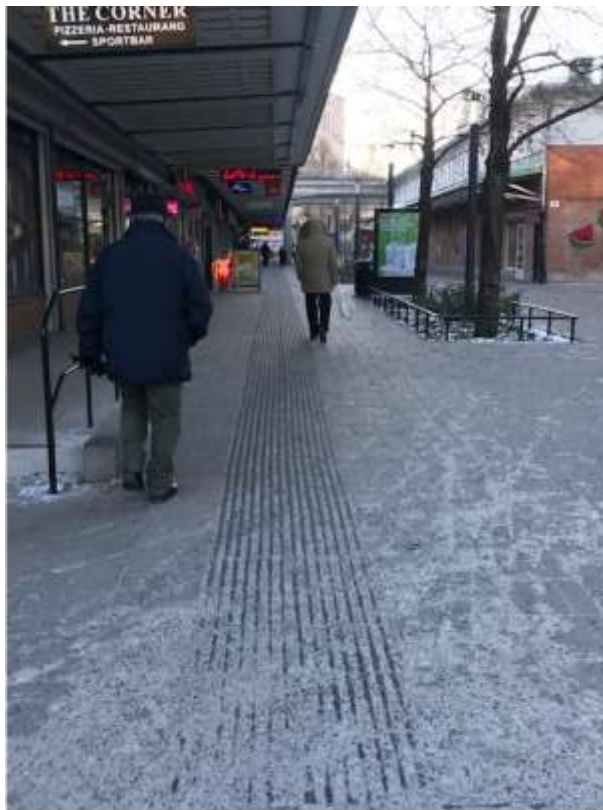
Figur 12. Justering av höjdsättning och ledstråk inom etapp 2 och planteringar anlagda inom etapp 1.

I samband med renoveringen har förbättringar gjorts för tillgängligheten. Justeringarna har gjorts med utgångspunkt i Stockholms stads handbok "Stockholm en stad för alla" och i dialog med trafikkontorets och Hässelby-Vällingbys lokala tillgänglighetsråd. Genom en översyn av höjdsättningen

förbättrades tillgängligheten till entréer. Material i befintliga ledstråk har bytts och lägen justerats för att underlätta orientering på torget för besökare med nedsatt syn. Ny placering av möbleringen till tydligare möbleringszoner har också bidragit till tillgängligheten. Även belysningen är mer genomtänkt för att underlätta tillgänglighet, öka tryggheten och orienterbarheten. Förslag för belysning under skärmtaken har tagits fram i samarbete med fastighetsägare. Ny belysning har genomförts till del av fastighetsägarna.
