Igelbäcken

Lokalt åtgärdsprogram

IGELBÄCKEN – LOKALT ÅTGÄRDSPROGRAM

Diarienummer: MHN/2021:36

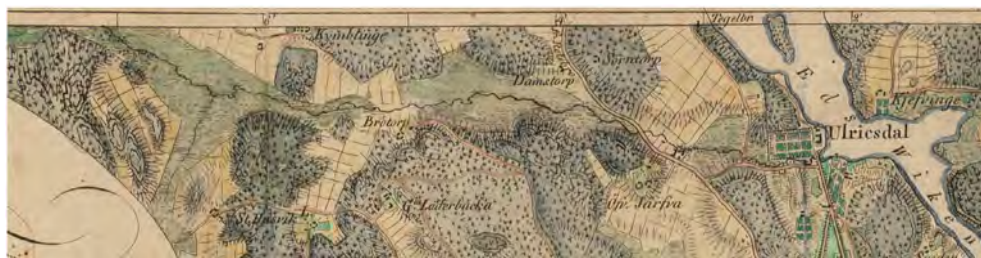
Figur 6. Igelbäcken år 1817. Då var den relativt opåverkad och hade ett mer slingrande utseende än idag. På kartan syns Igelbäcken i det som idag är Solna och Sundbybergs städer samt en liten del i Stockholms stad. **Foto:** Stadsarkivet.

I början av 1800-talet var Igelbäcken relativt opåverkad och hade ett slingrande lopp i landskapet (figur 6). Från mitten av århundradet förändrades och rätades sträckningen på flera ställen, sannolikt för att mark vid bland annat Akalla-Husby skulle nyttjas till odlingar (figur 7).

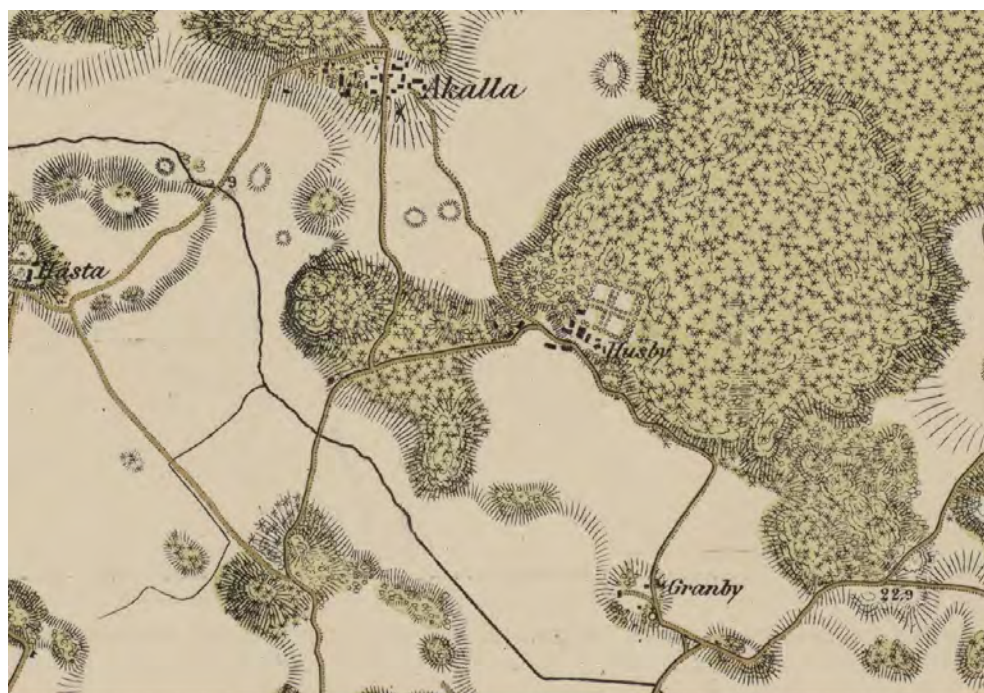
Figur 7. Igelbäcken runt år 1861. Då har bäcken börjat rätats ut för att ge plats till odlingar och för att avvattna marken. **Foto:** Stadsarkivet.

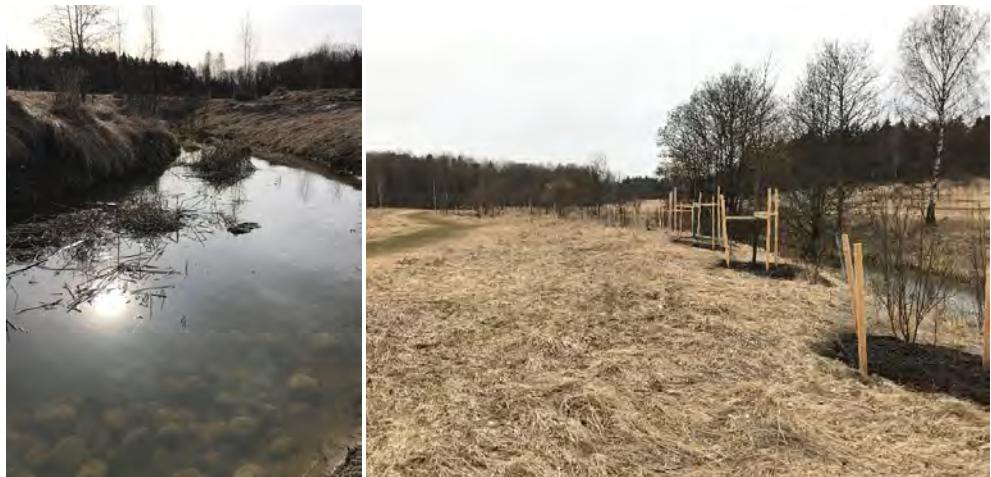
Figur 8. Återställd vattendragssträcka i Sundbyberg. Stenar har lagt i på botten för att öka strukturerna. Träd av hägg, klibbal och sälgbuskar har planterats längs med bäcken för att ge skugga till den annars solbelysta bäcken.
Foto: Sundbybergs stad.

Flera vattendragssträckor har återmeandrats genom omgrävning, bland annat i Solna och i Sundbyberg. Dessa sträckor behöver skötas då de lätt växer igen, delvis på grund av lågt vattenflöde men också på grund av dålig beskuggning. På flera sträckor har träd planterats, men det tar tid för dessa att växa upp och bli så stora att de skuggar bäcken.

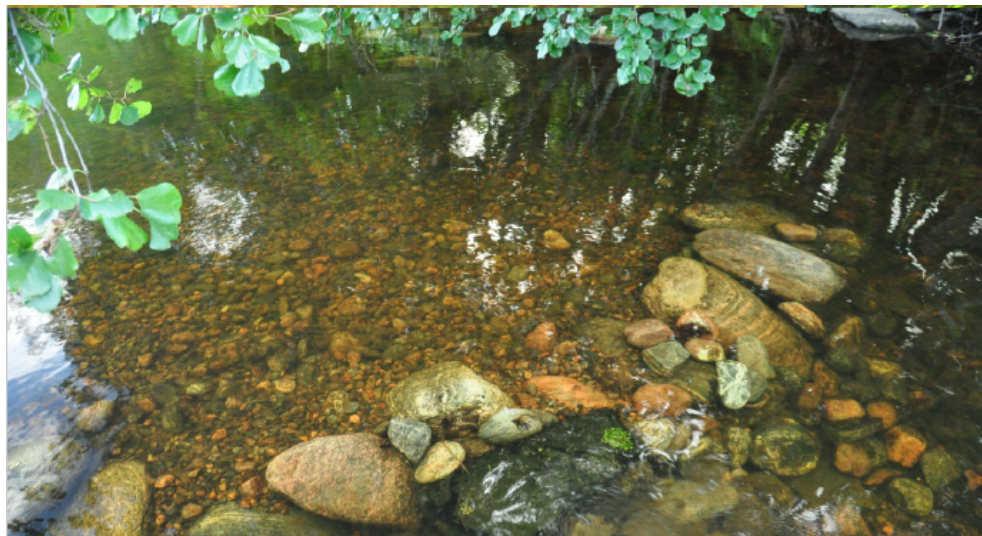
Figur 10. Exempel på ett anlagt stentröskel i Sävån. Foto: Göteborgs universitet, Fiskevård i Sävån.

Att använda större stenar och block för att bygga upp trösklar eller pooler är ett annat sätt att fördröja vattnet, figur 10. Genom att anlägga trösklar fördröjs vattnet och samtidigt skapas både strömmande sträckor och djupare pooler av vatten, vilket gynnar många olika vattenlevande organismer. Trösklarna ska inte läggas över hela vattendragsbredden eftersom det kan skapa ett vandringshinder.

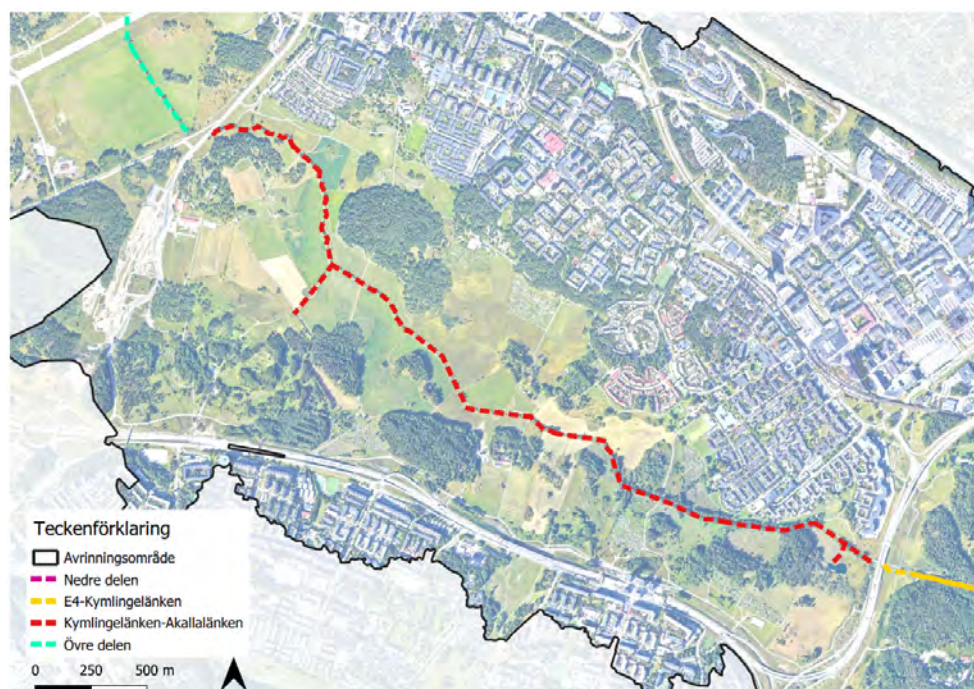
Figur 16. Igelbäcken mellan Kymplingelänken och Akallalänken.

- Återställande av svämplan som saknas
- Tillsättning av substrat som större stenar, block och död ved.
- Plantering av skuggande träd. Plantorna behöver säkring mot bävergnag
- Ta bort resterande gunnebostaket utmed resten av sträckan nedströms Eggeby.
- Skapa pooler av stenmaterial på utvalda sträckor som bidrar till fördröjning
- Översyn av bäverdämmen på sträckan.
- Rensa bäcken på växer som breder ut sig mycket, exempelvis kaveldun och säv.
- Bekämpning av den invasiva jättelokan
- Översyn av kulverten under Akallalänken. Eventuellt kan den bytas ut till en halvmåneformad kulvert eller motsvarande som tillåter att en naturlig åbotten skapas.
- Förstärkning av habitat för groddjur genom att skapa fler lekvatten och våtmarker i närheten av bäcken.
- Åtgärda vandringshinder i bäcken och på land genom att förlägga Akallavägen på landskapsbro.

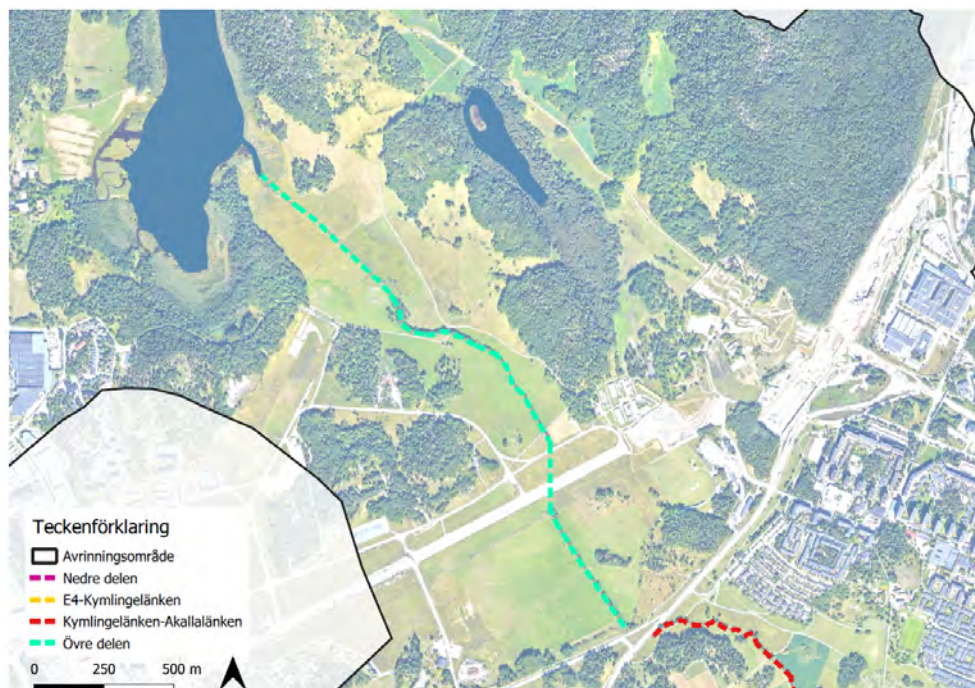
Figur 17. Igelbäckens övre del mellan Säbysjön och Akallalänken. Djupanbäcken och Stordiket saknas i kartan.

De övre delarna innefattar bäckens sträckning mellan Säbysjön och ner till Akallalänken. Här rinner bäcken genom mestadels grönområden och beteshagar. Förutom vandringshinder i form av dämnet vid Säbysjön finns en kulvert under landningsbanan, två mindre kulvertar för bruksvägoöverfart och två grusvägoöverfarter. När nya tunnelbanesträckningen från Akalla till Barkarby (under Igelbäcken) byggts klart kommer kulverten under landningsbanan att öppnas upp och arbete med svämplan att påbörjas inom Norra Igelbäckens naturreservat. Även en våtmark i sydvästra delen av reservatet är planerad.

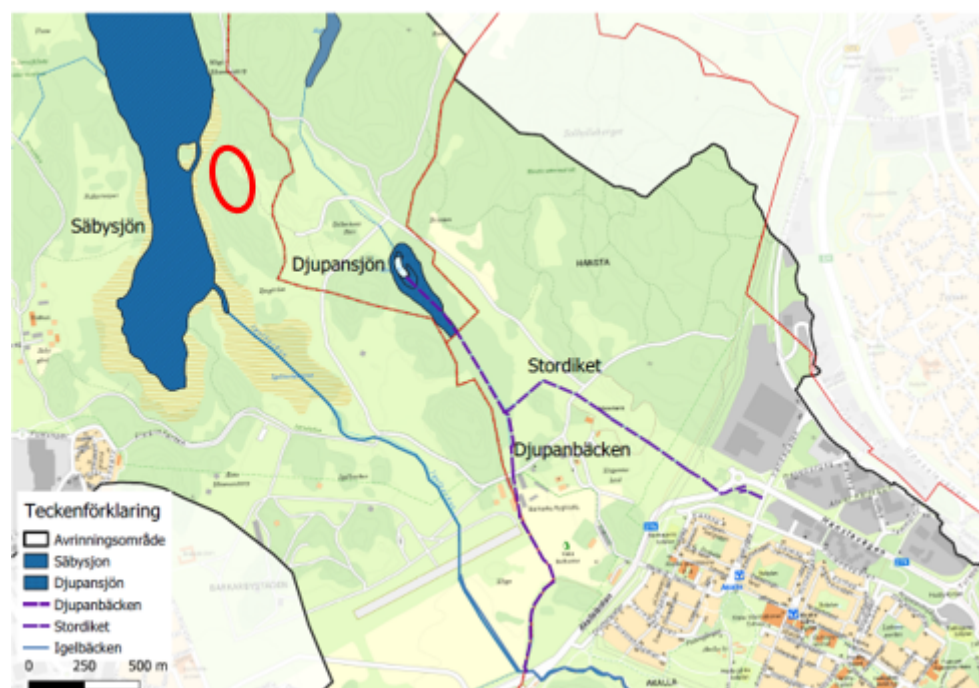
Figur 18. Kartan visar Säbysjön, Djupansjön samt de två tillflödena Djupanbäcken och Stordiket i förhållande till Igelbäcken som tar emot vatten från samtliga. Röd ring visar Älgkärrstippens placering.

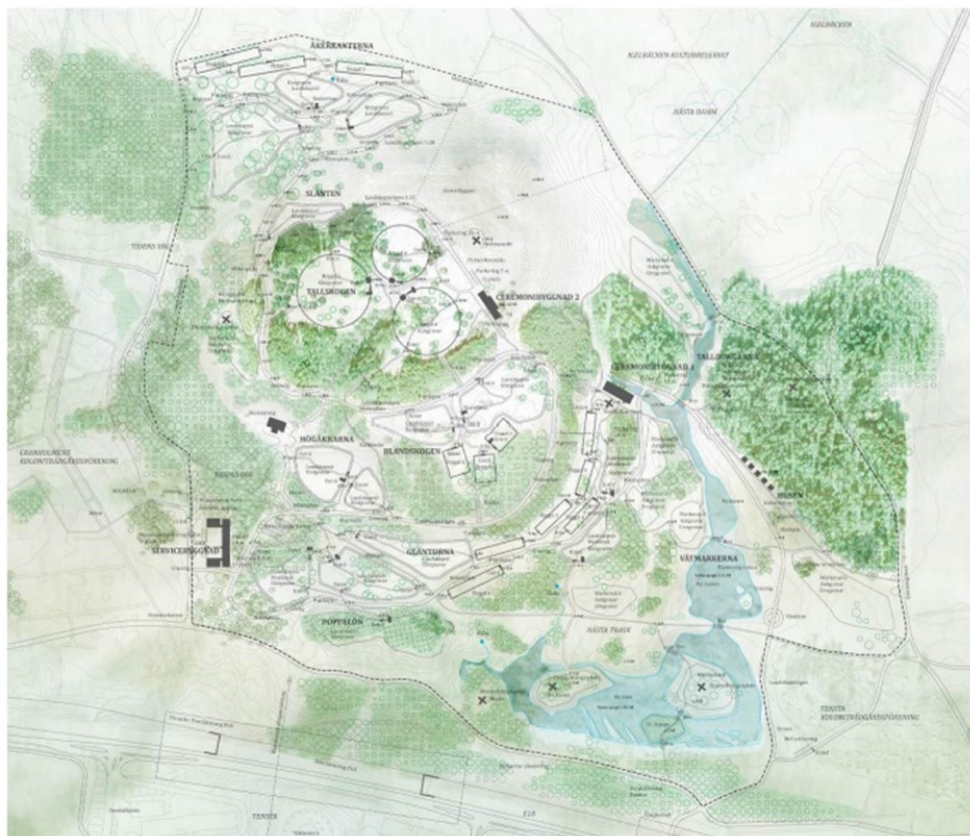
Figur 13. Illustration från gestaltningsprogrammet för nya begravningsplatsen. Den planerade våtmarken framgår med blått i områdets sydöstra hörn. Från planbeskrivningen 2018.

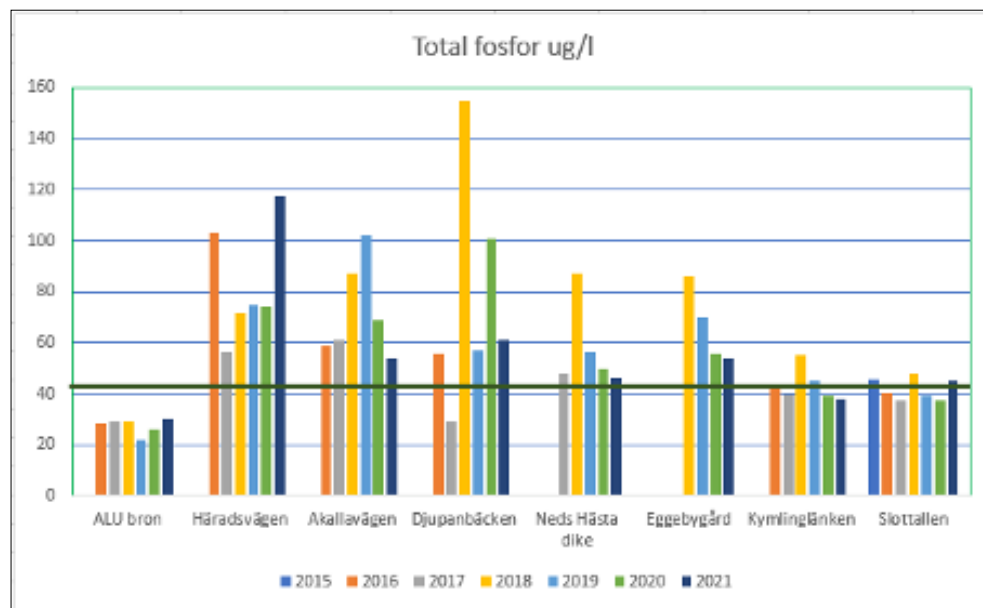
Figur 4. Staplarna visar resultat från den kommunala miljöövervakningen gällande totala årsmedelhalten av fosfor i de olika provpunkterna i Igelbäcken. Åren som visas är mellan 2015–2021. Grön linje visar gränsen för god status.

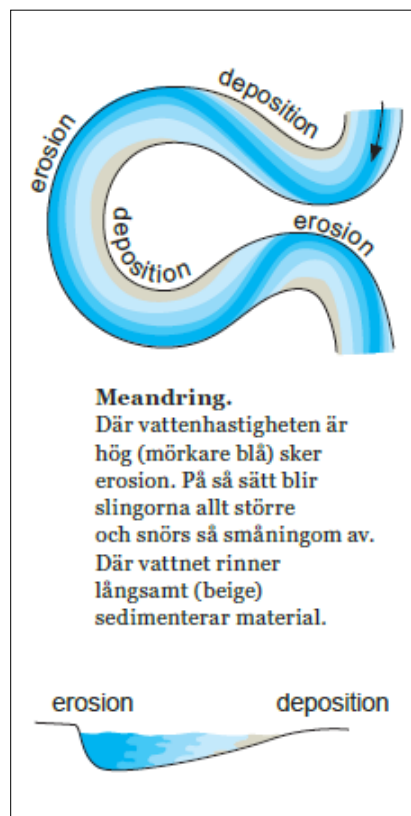
Figur 5. Principen för meandring. Bild tagen ur Ekologisk restaurering av vattendrag.

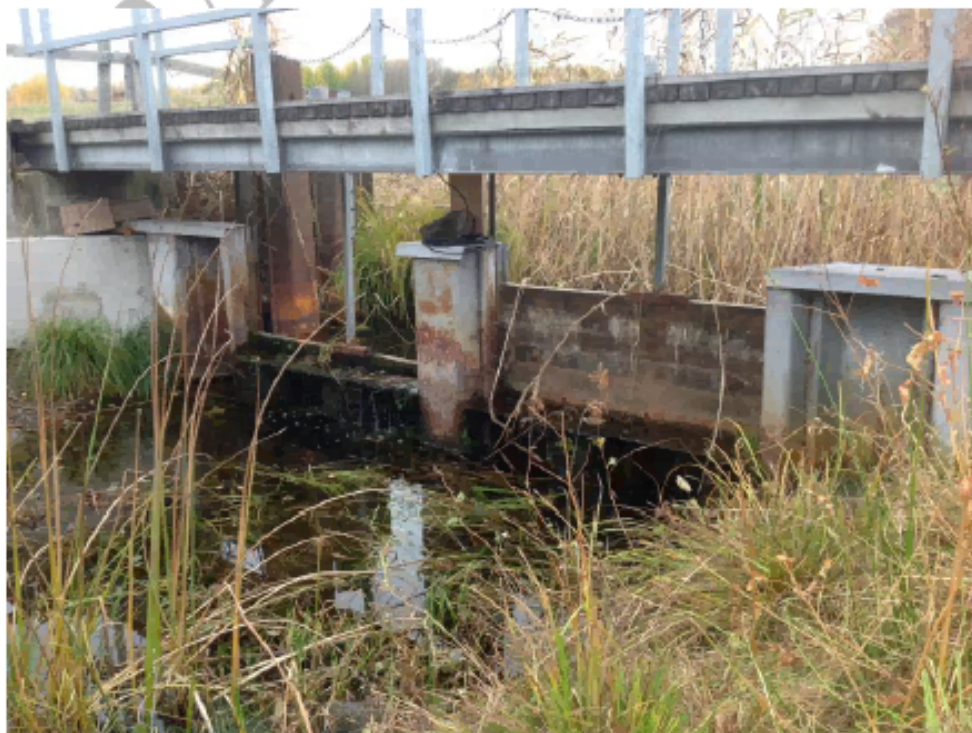
Figur 6. Dämnet vid Säbysjön.
Foto: Ekologigruppen
