Handläggare
Emma Johnsson
08-508 26 136**Till**
Trafiknämnden
2023-03-23

Trafiksituationen på Cervins väg i Bromsten. Svar på skrivelse från Åsa Nilsson Söderström (L)

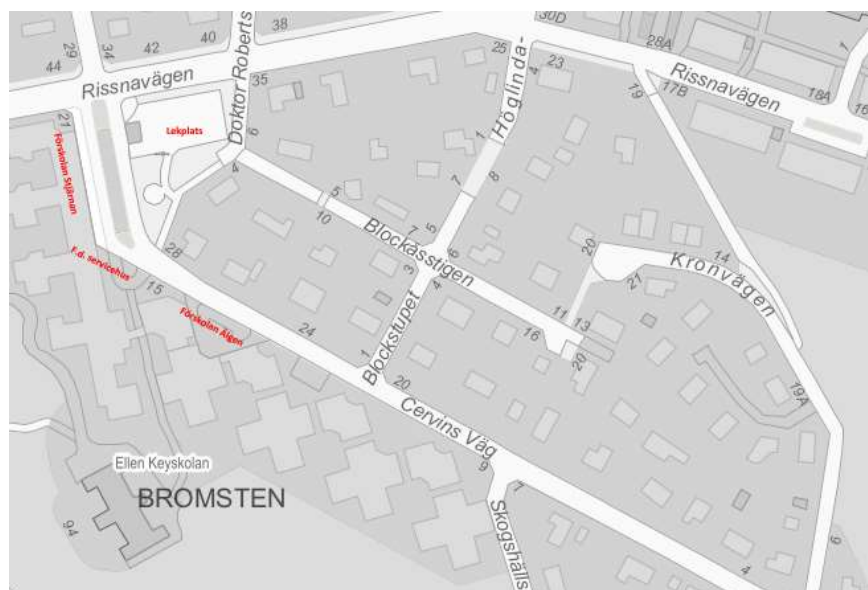
Figur 1 karta över Cervins väg där förskolor, f.d. servicehus och lekplats är utpekade

Cervins väg ligger i stadsdelen Bromsten. Gatan består av både flerfamiljshus och villor där största delen av de boende har möjlighet till parkering på egen tomt. Gatan är reglerad med parkeringsförbud på den ena sidan och tidsbegränsat parkeringsförbud på den andra sidan. Det tidsbegränsade parkeringsförbudet gäller en dag i veckan mellan den 1 november till den 15 maj för att möjliggöra drift och underhåll, till exempel snöpupptag och sandsopning.
