AJ LANDSKAP

Stockholms  
stad

**Riksdalertorget** | 2021-12-22  
Program för upprustning

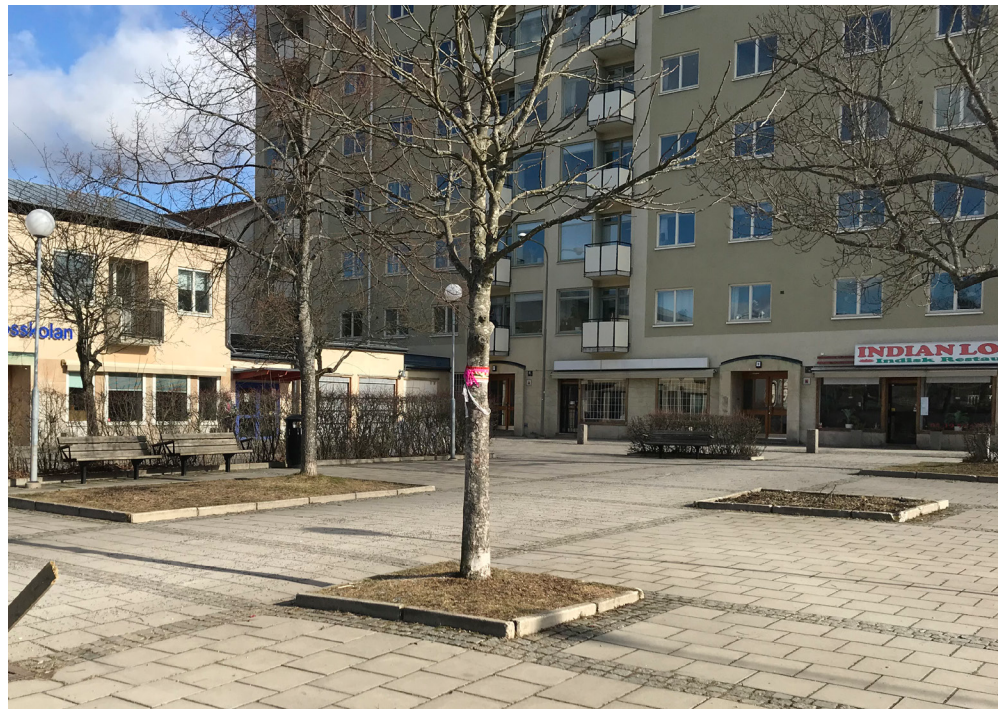
Den östra delen av Riksdalertorget gränsar mot det nio våningar höga bostadshuset som i folkmun kallas Kofferten. Torget är till största del hårdgjort med betongplattor och friser i smågatsten.

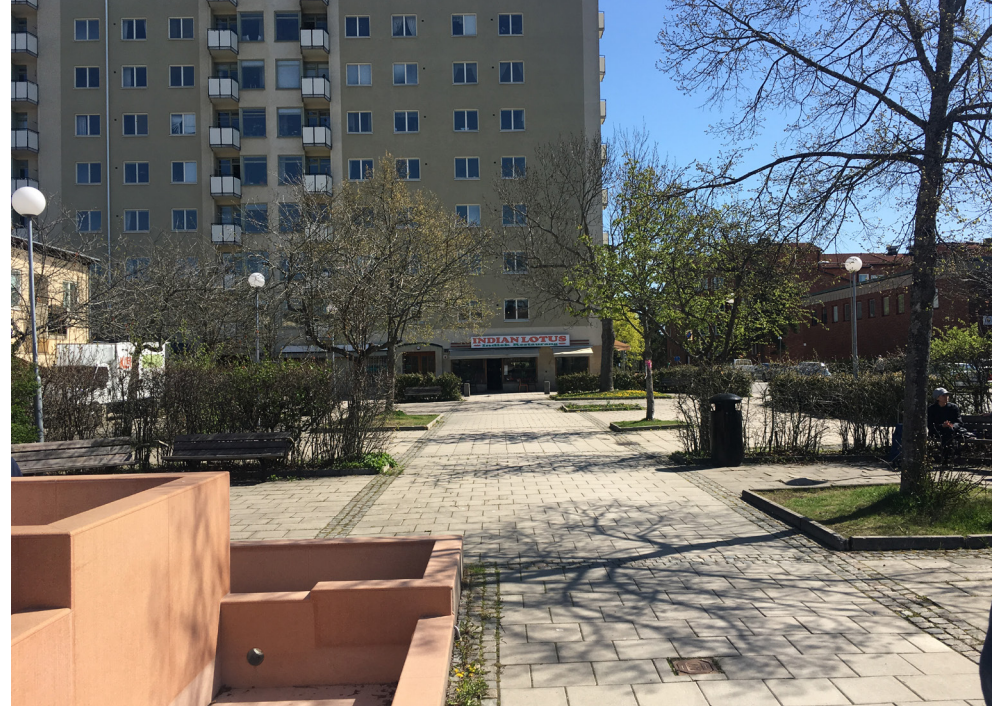
Riksdalertorget består till stor del av öppna hårdgjorda ytor och häckar delar upp torget i två huvudsakliga rum. Fontänen syns i förgrunden.

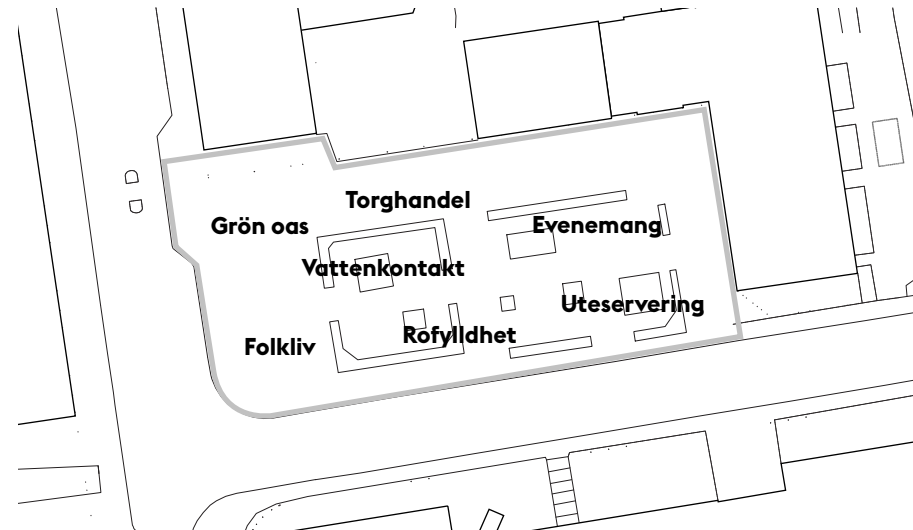
## Sociotopvärden

Torget används på flera olika sätt idag och har flera sociotopvärden. Platsen används bland annat för hundrastning, sitta i solen och vattenlek i fontänen. Det finns stor potential att öka värdena ytterligare.

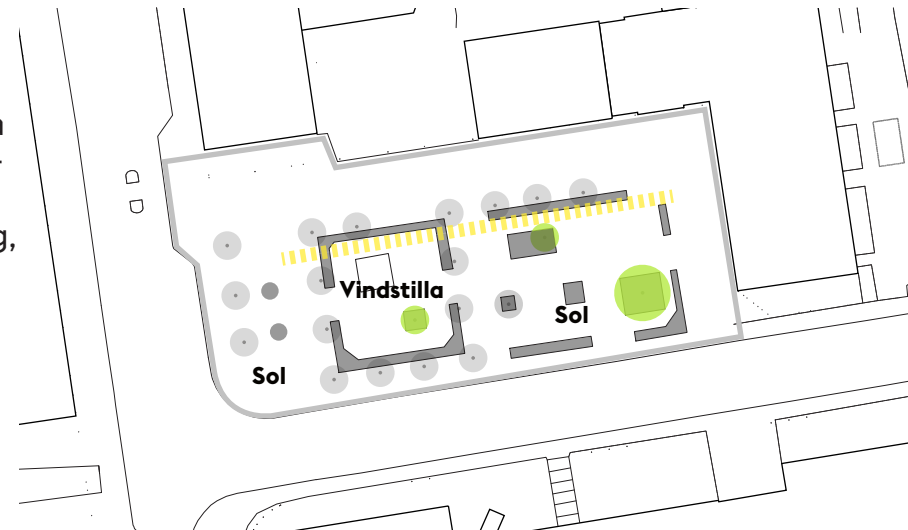
## Vegetation och lokalklimat

Ej bevarandevärd träd (ljusgrå), bevarandevärd träd (grön), solläge (streckad gul linje). Vegetationen har stor betydelse för lokalklimatet. Torget ligger solutsatt och torrt uppe på en ås. Befintliga träd är i dåligt skick.

Under hösten 2021 gjordes en trädinventering av Arbor Konsult där det fastslogs att endast tre av de totalt 21 träderna på torget var bevarandevärda. I förslaget har vi valt att följa rekommendationerna att behålla dessa tre träd och byta ut resterande till nya friska träd av blandad karaktär. Det är av stor vikt att skapa en livskraftig grönstruktur på torget, bestående av nya stora träd och varierad växtlighet. Detta för att få ett gott lokalklimat för nuvarande och framtida vistelse på och kring torget.

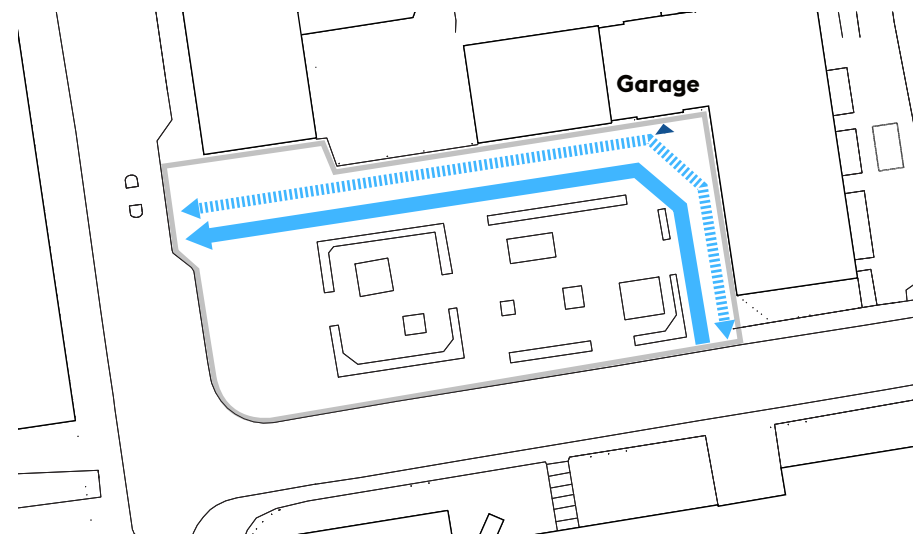
## Transport-/avlämningstrafik

Körriktning och köryta (hel-dragen linje) och gångyta intill fasad (streckad linje). Torget har transport-/avlämningstrafik. Fordon använder annan köryta än skyltar och pollare anvisar.

ytterligare. Befintlig trafiklösning är otydlig och används inte så som det är tänkt. Bilarna kör på ytan som är avsedd för gående och det råder en förvirring om vilka ytor som är till för vad. Förslaget är därför att planera om ytorna så att platserna överensstämmer med hur de används idag. Detta får en del följder som behöver utredas - t.ex. hamnar ett övergångsställe nära den nya tilltänkta utfarten på Sparbanksvägen.

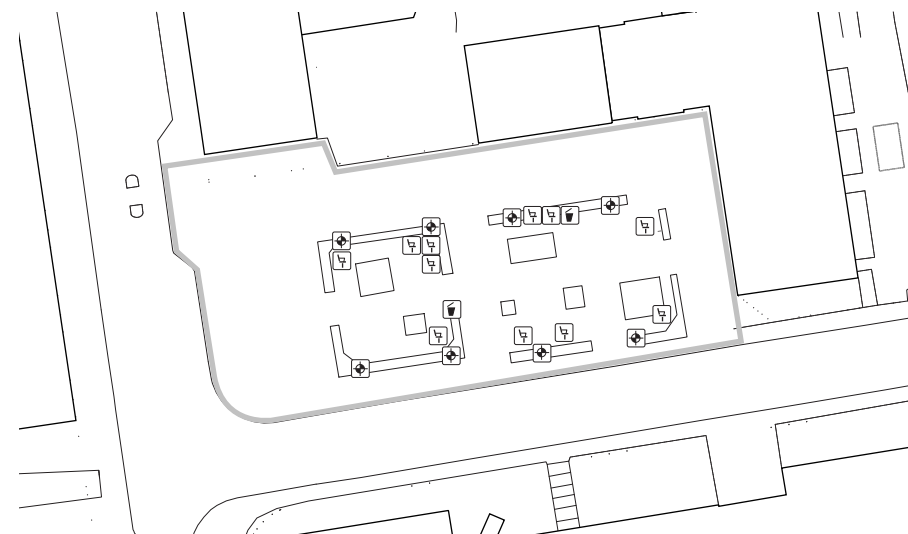
## Utrustning

Utrustningen består av ett basstortiment av en slags parksoffa, papperskorgar och basbelysning. God tillgänglighet men ensidigt.

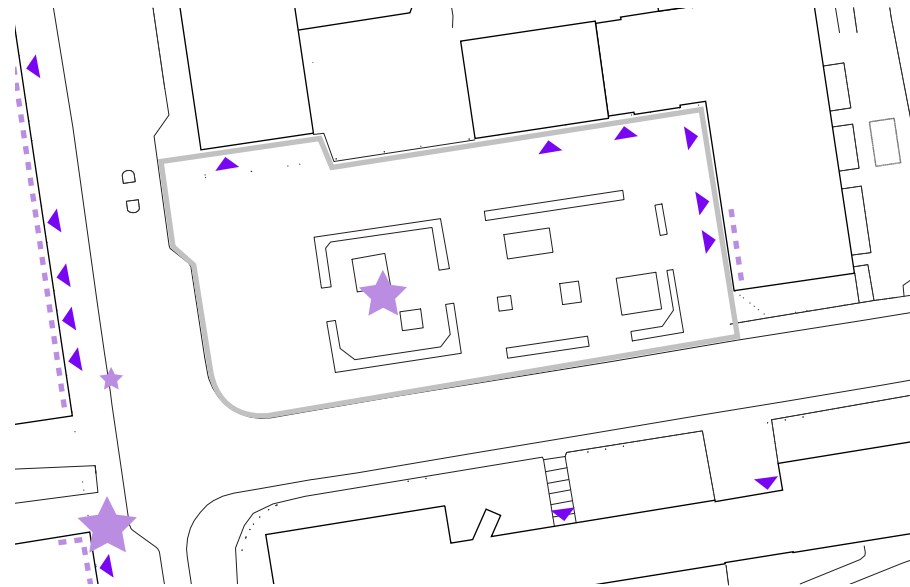
Målpunkter (stjärna), entréer (pil) och aktiva bottenvåningar (streckad linje). Utvalda verksamhets- och bostadsentréer som har en koppling till torget är markerade i kartan

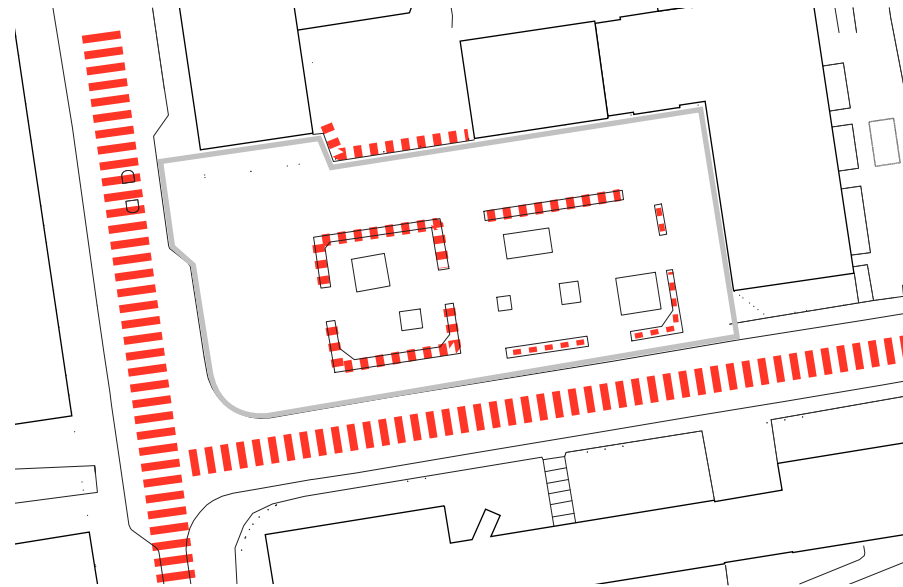
Barriärer som begränsar möjlighet till rörelse

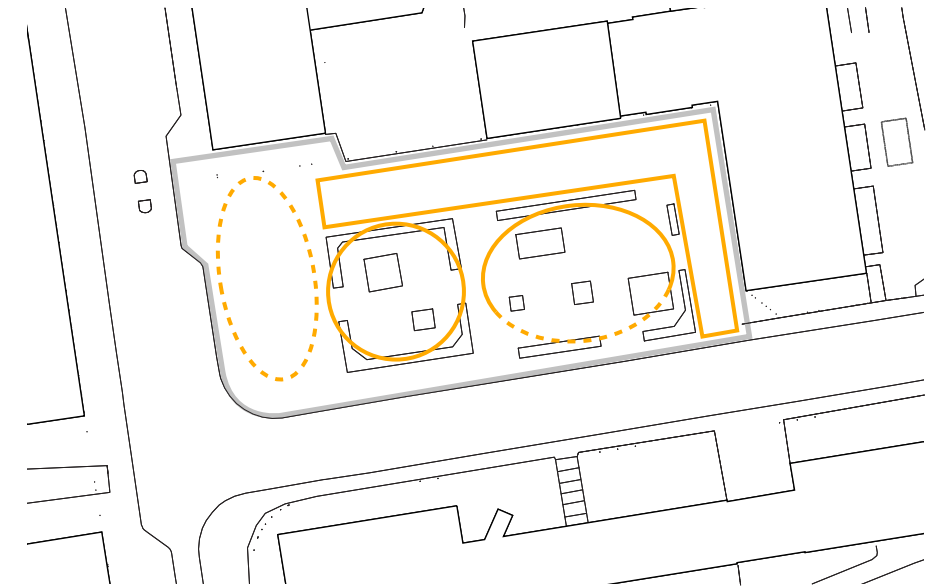
Tydlig rumslighet (heldragen linje) och otydlig rumslighet (streckad linje)

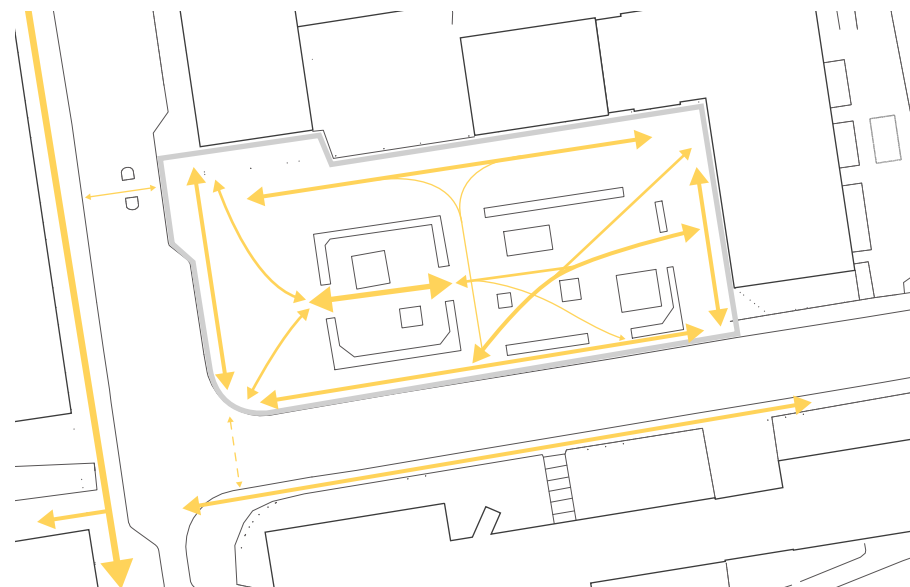
Stråk för gående

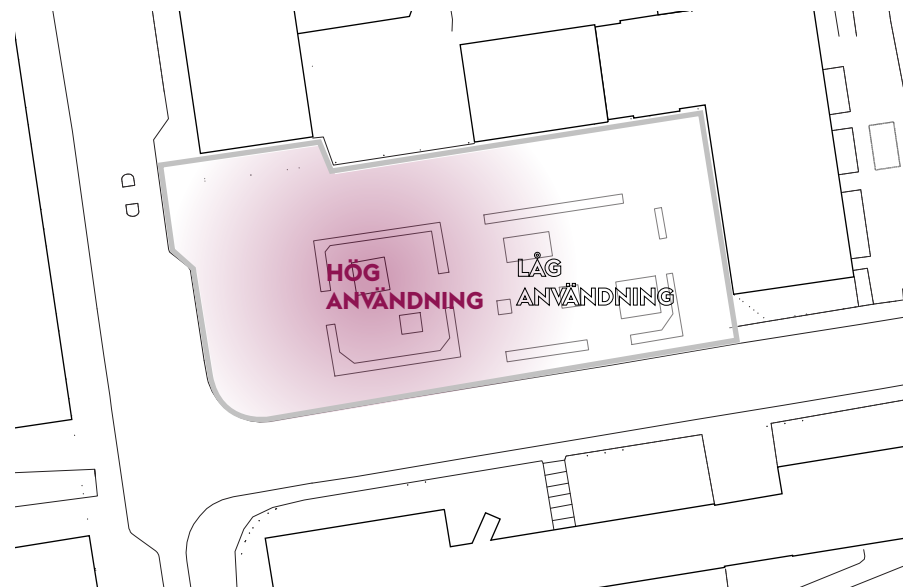
Grad av användning

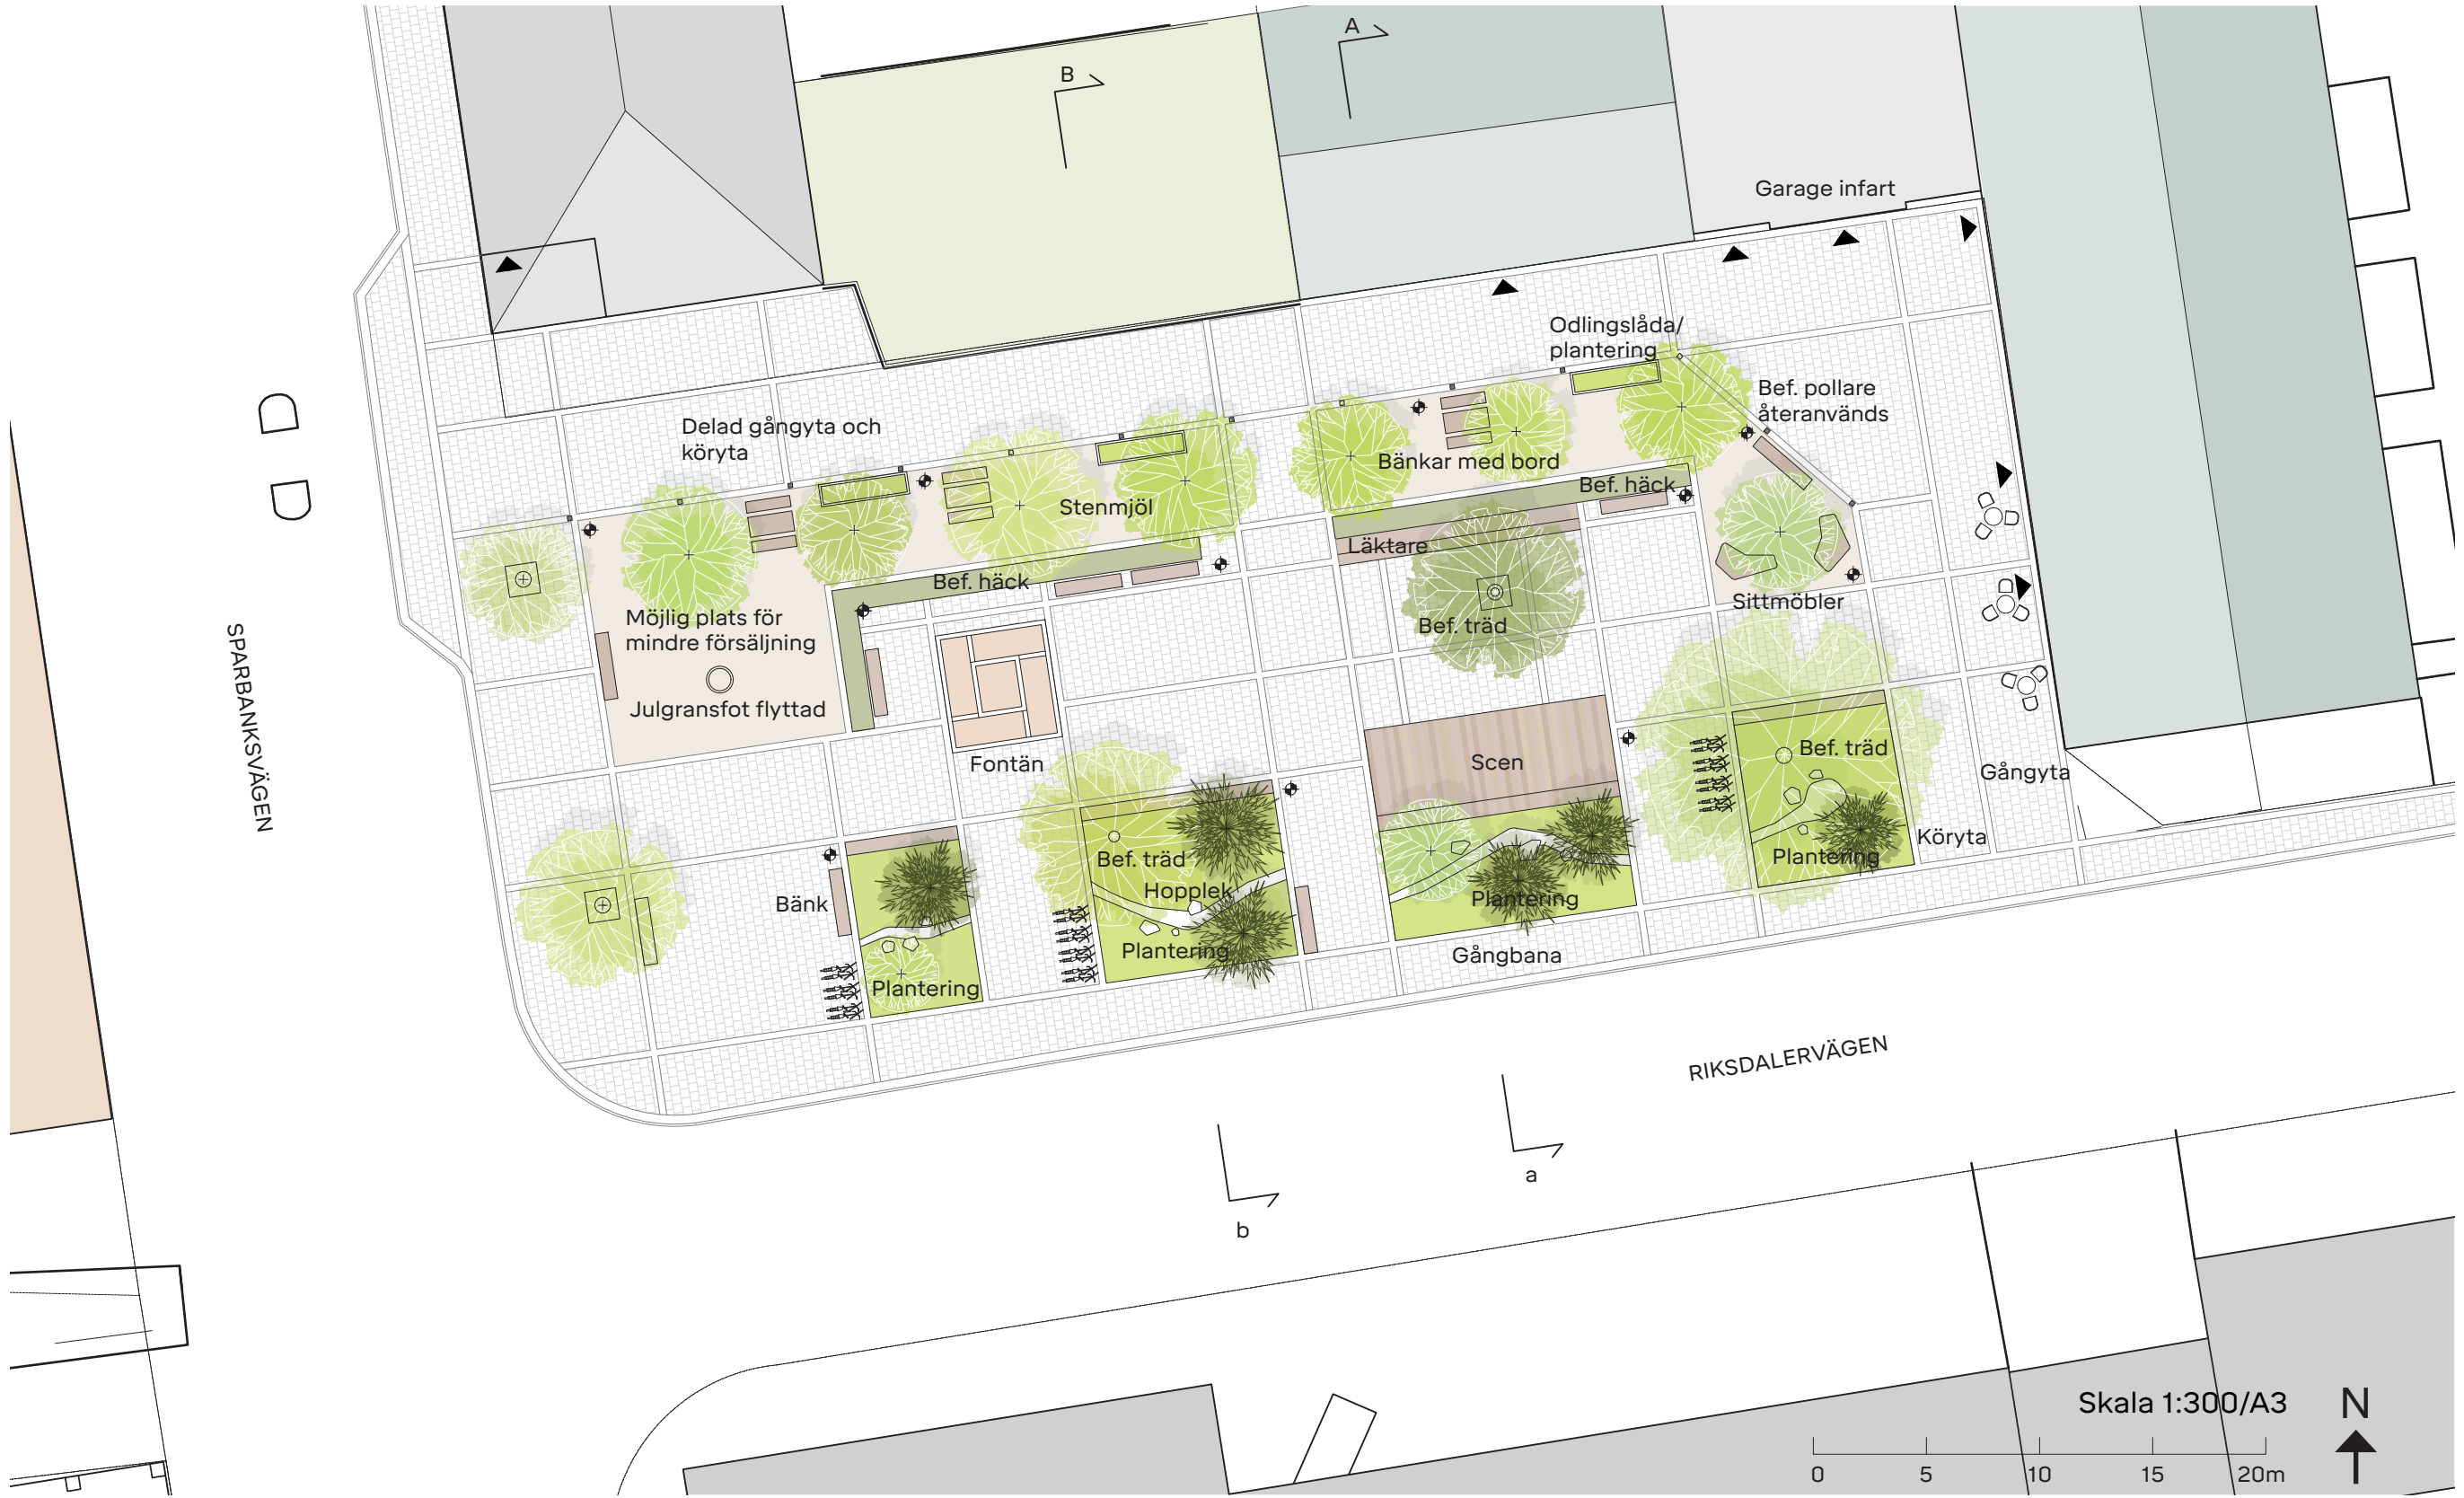
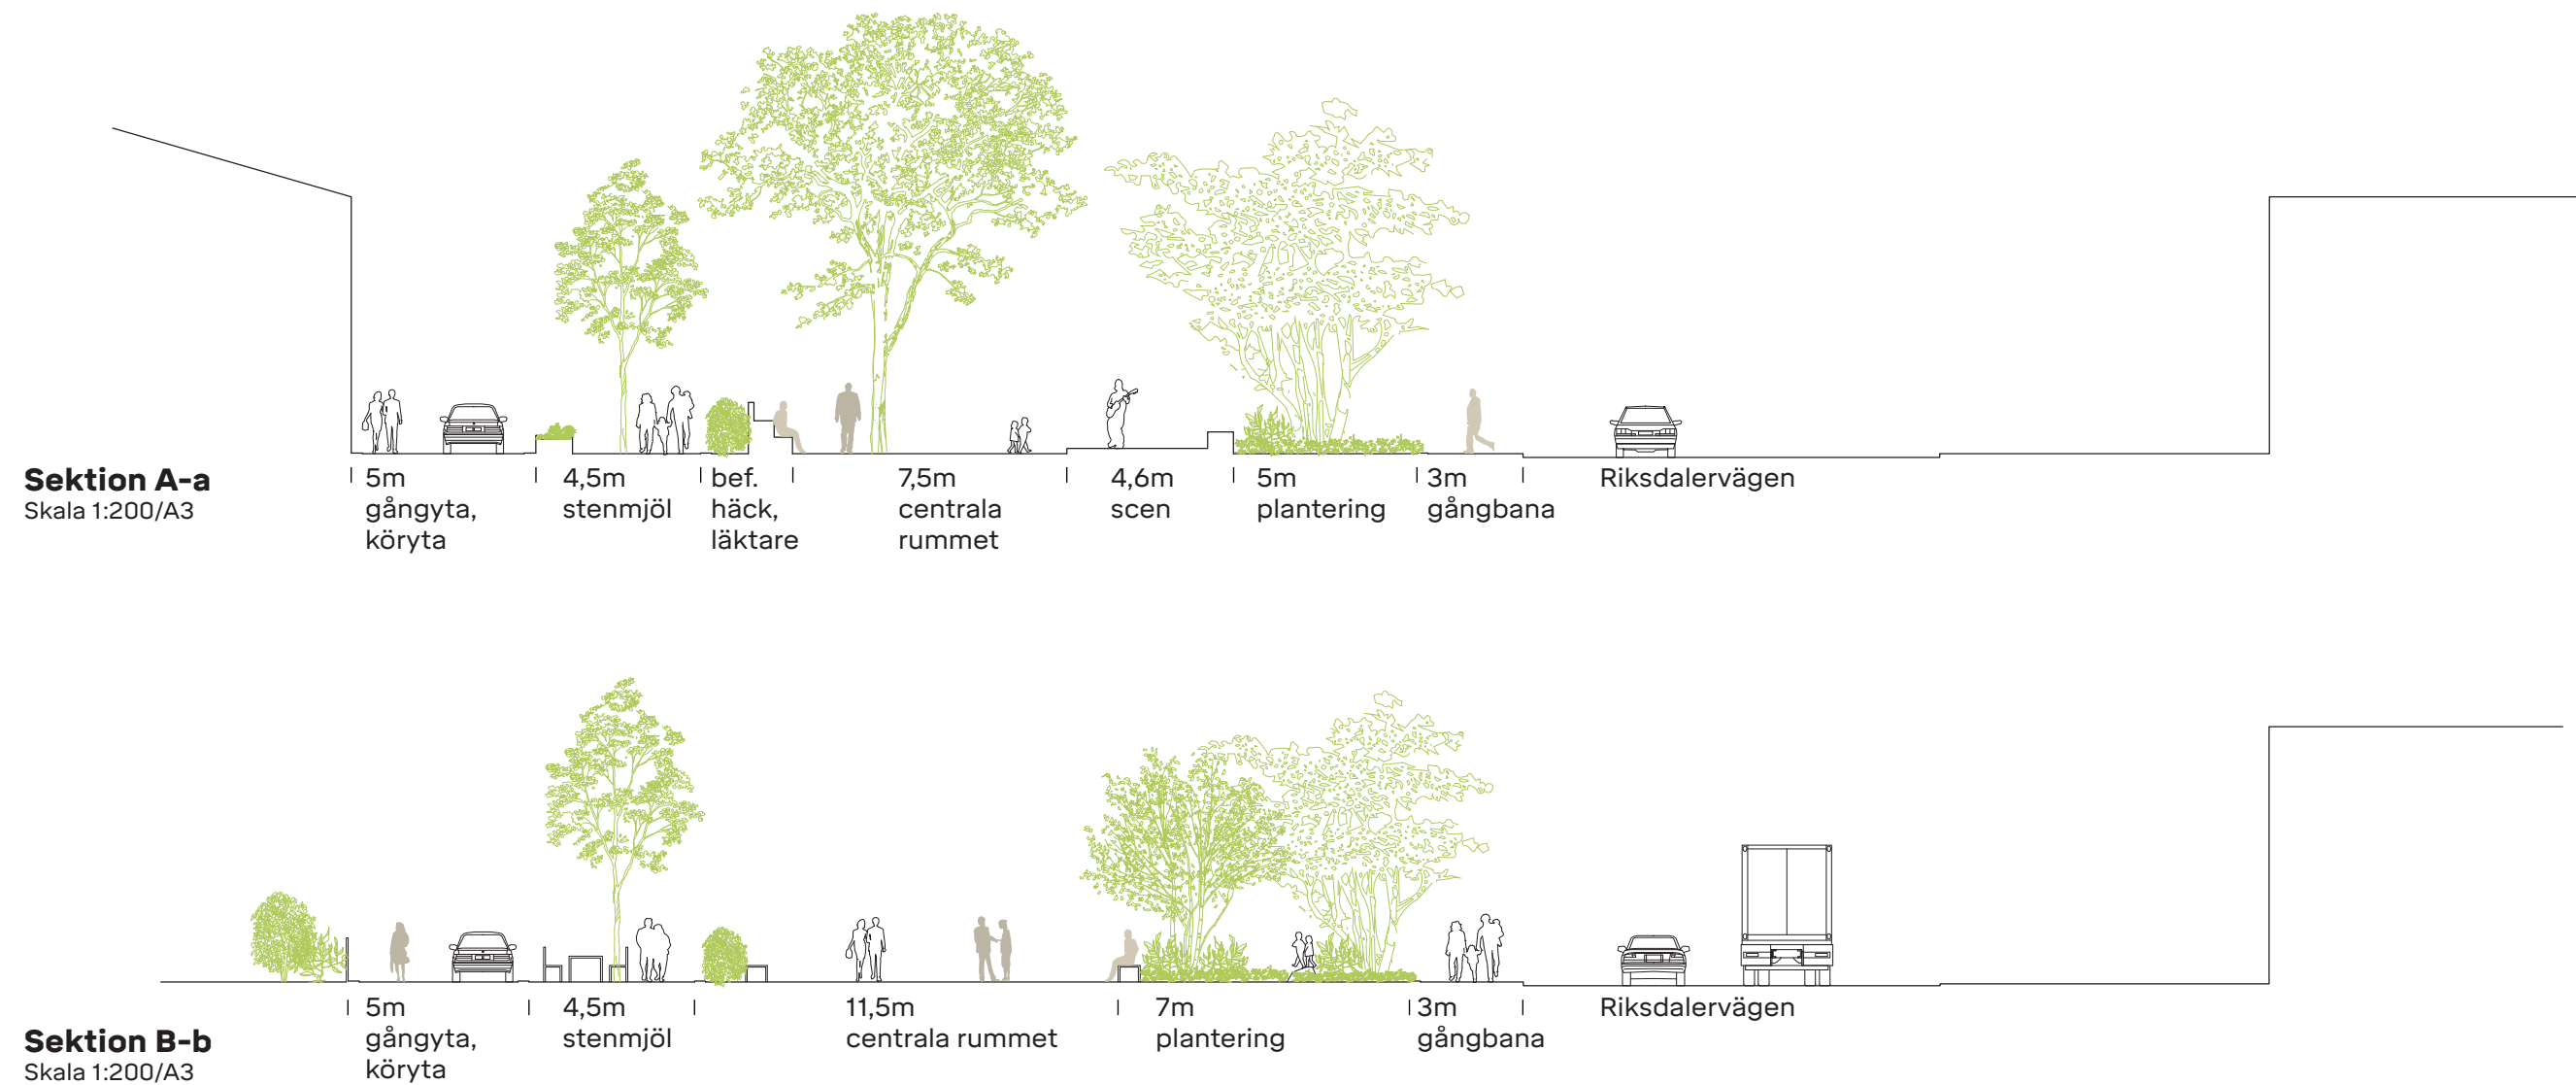
Förslagets huvudtanke är att skapa ett långsträckt öppet torgrum inramat av grönska med en trädrad och häckar mot norr samt mer uppluckrad och varierad vegetation längs Riksdalervägen i söder. Torget blir Hägerstensåsens självklara mötesplats där man både kan vara skyddad och omgiven av vegetation men samtidigt i kontakt med det kringliggande stadslivet och aktiviteter som sker på torget.

De tidigare uppdelade rummen på torget kopplas samman till en helhet för en ökad överblickbarhet och samlad torgkänsla där varje del av torget kan utnyttjas. Körtyorna minskas och flyttas ut mot de yttre gränserna av torget på norra sidan, vilket ger ökad vistelseyta.

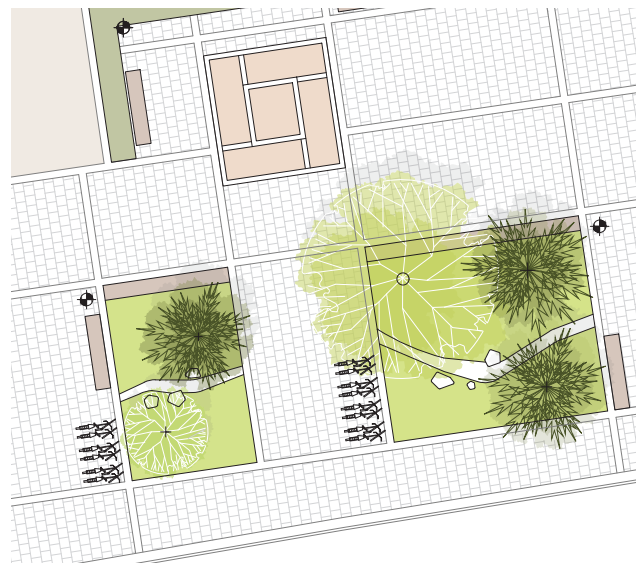
Den södra vegetationsdelen på Riksdalertorget där växterna är av en lite mer vildvuxen karaktär, med inspiration från naturmarken i Teaterparken.

Det naturnära läget samt platsens historia har gett inspiration till att föra in flerstamiga träd samt barrväxter i den mer vildvuxna delen mot söder. Öster om Riksdalertorget ansluter Teaterparken som till stor del utgörs av naturmark. Den södra vegetationsdelen på Riksdalertorget blir därför en slags förlängning av den lite mer vilda vegetationen i Teaterparken. Denna del får karaktären av stiliserad natur med flerstamiga träd med lekmöjligheter där man kan gå på upptäcktsfärd genom planteringen

på en slingrande stig och lekfullt placerade hoppstenar. Planteringarna i botten består av blommande perenner, gräs och buskar.

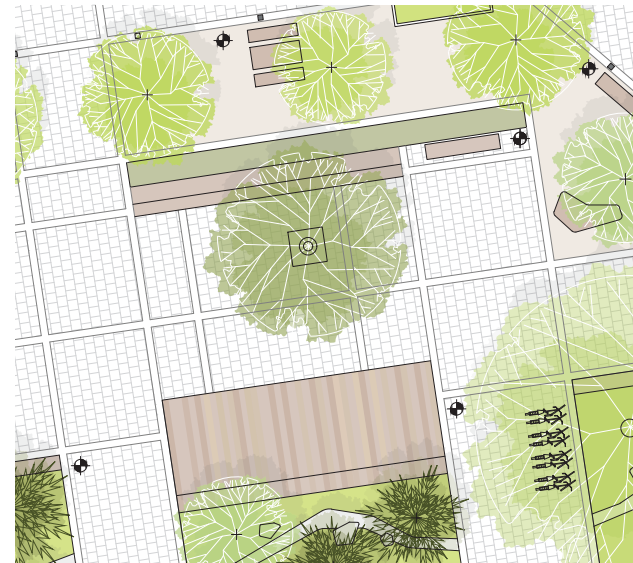
En scen med en tillhörande liten läktare där allt från lokala kulturevenemang till picknick eller lek kan ta plats.

Torget har fått en scen i form av ett öppet trädäck som går att nyttja för uppträdanden, konserter och vardagsbesök. Här finns möjlighet att ha picknick eller slå sig ner på dess kant. Mitt emot scenen finns en smal läktare utformad som en lång soffa i två nivåer. Scenen kan möjliggöra utrymme för lokala engagemang, som t.ex. kulturevenemang från någon av de intilliggande verksamheterna. Det nya Riksdalertorget ska bli ett aktivt befolkat grönt torg och en naturlig samlingspunkt på Hägerstensåsen med plats för kreativa idéer och lokala initiativ.

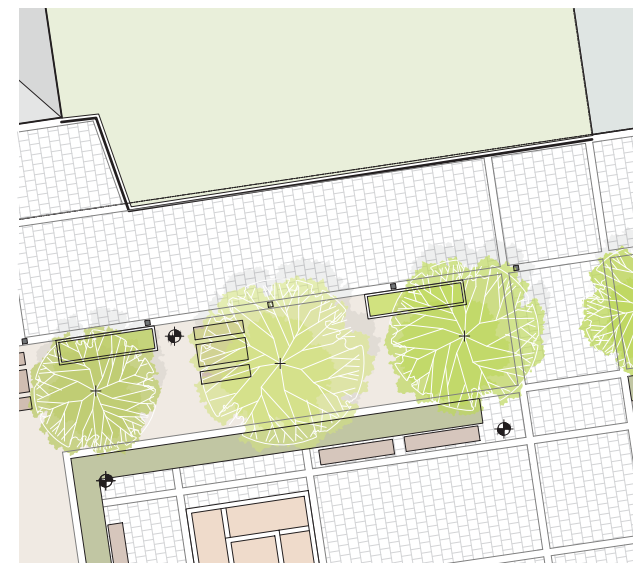
Den norra trädraden är placerad i en stenmjölasyta som bidrar till en lugnare karaktär och möjliggör för vila, sittplatser och aktiviteter.

I norr är torgytan utökad i och med att körbanan är förskjuten vilket har vidgat utrymmet för gående torgbesökare och skapat mer plats för grönska. Här bildas ett långsträckt rum under trädkronorna med stenmjöl som golv.

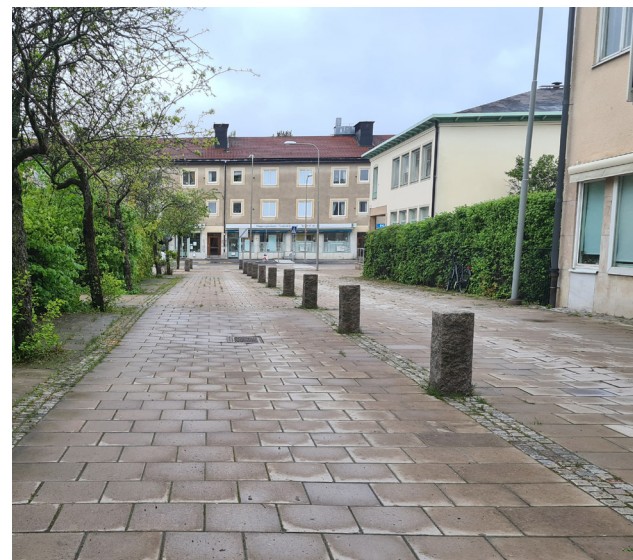
Bilden visar den norra sidan av torget där det råder oklarhet kring vilken yta som är avsedd för biltrafik respektive gångtrafik.

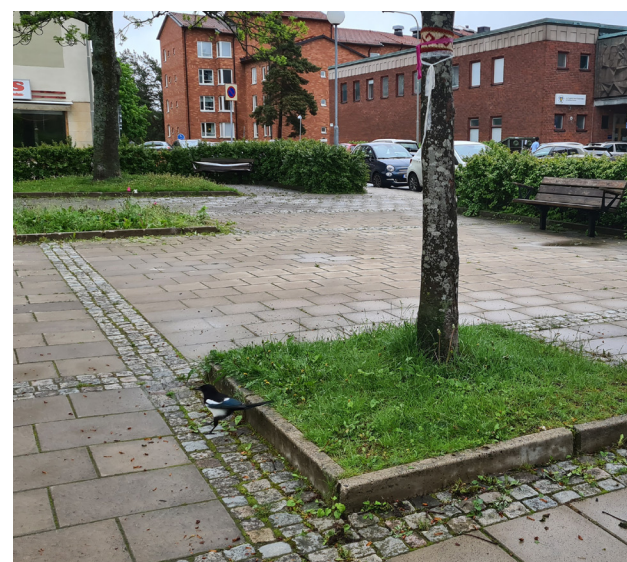
Några av träden på torget står planterade i en upphöjd plantering. Det behöver utredas om de kan planteras om till en plantering i marknivå.

- Befintliga träd som sparas står idag i en något upphöjd plantering (ca 10 cm). I förslaget föreslås två träd ingå i planteringar som sänks till marknivå och ett träd föreslås i hårdgjord yta i marknivå. Förutsättningarna för hur träden och dess eventuellt ytliga rötter klarar denna förändring behöver utredas.
- Skicket på de befintliga häckarna på

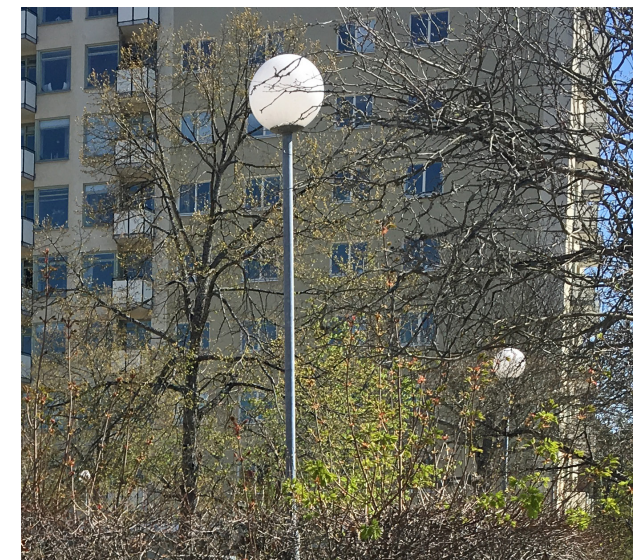
Den befintliga belysningen på torget består av ett antal stolpar med 50-tals-armatur. Kanterna av torget belyses även med trafikbelysning på höga stolpar.

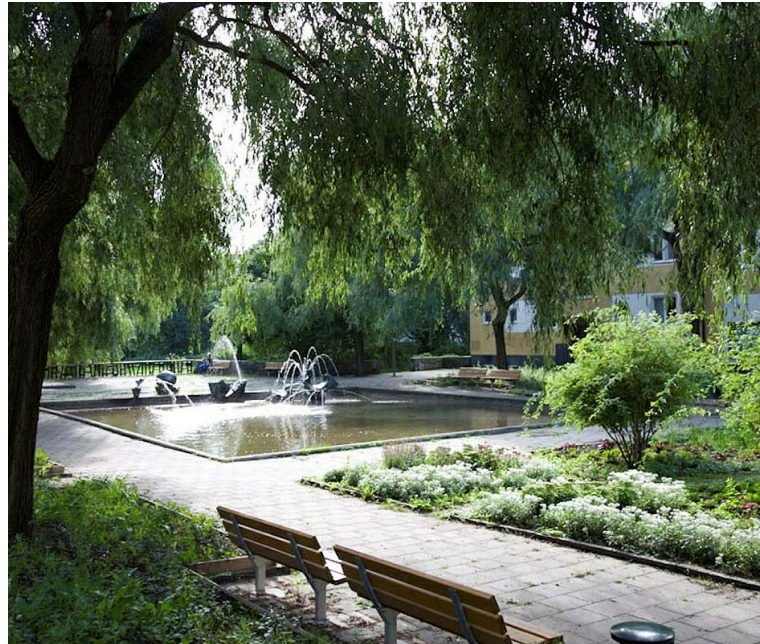
Skälderviksplan i Årstaberg inspirerar med öppna torgor inramade av trädrader. Stora planteringsrutor bryter upp den hårdgjorda markbeläggningen.

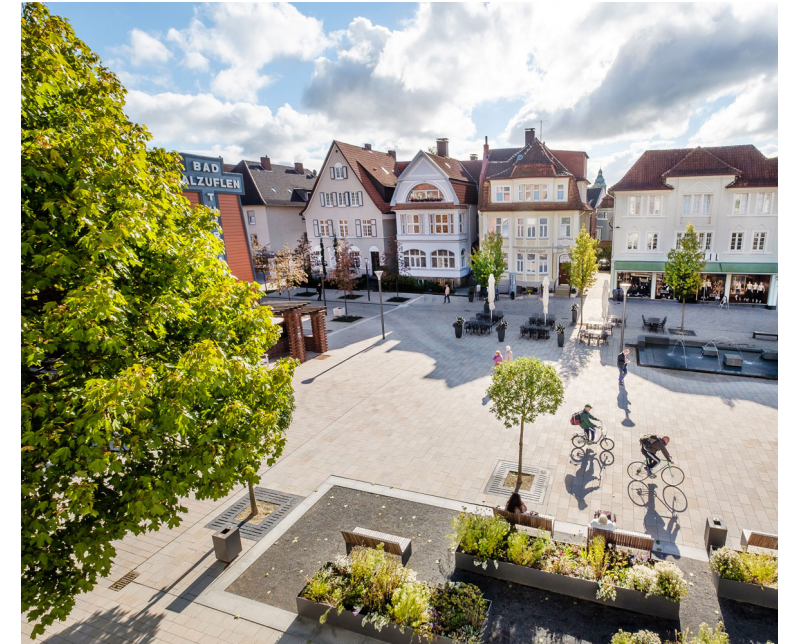
Torg i Bad Salzungen, Tyskland, får ett mjukare uttryck när ytor i den hårdgjorda markbeläggningen bryts upp med stenmjölsytor med planteringar och sittplatser. Stenmjölsytorna hjälper även till att markera en viss rumslighet utan att torget för den delen känns slutet och trångt.

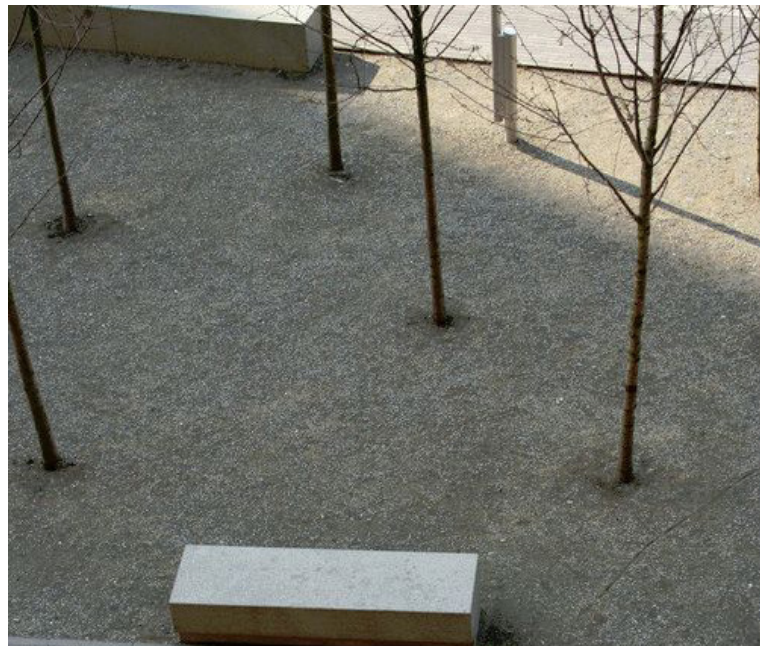
Trädplantering i stenmjöl ger en lugn och mjuk karaktär samt möjliggör för aktiviteter som lek och boule. Stenmjölet kan också, i förhållande till betongplattor, bidra till att omhänderta dagvatten samt ge en minskad värmeö-effekt.

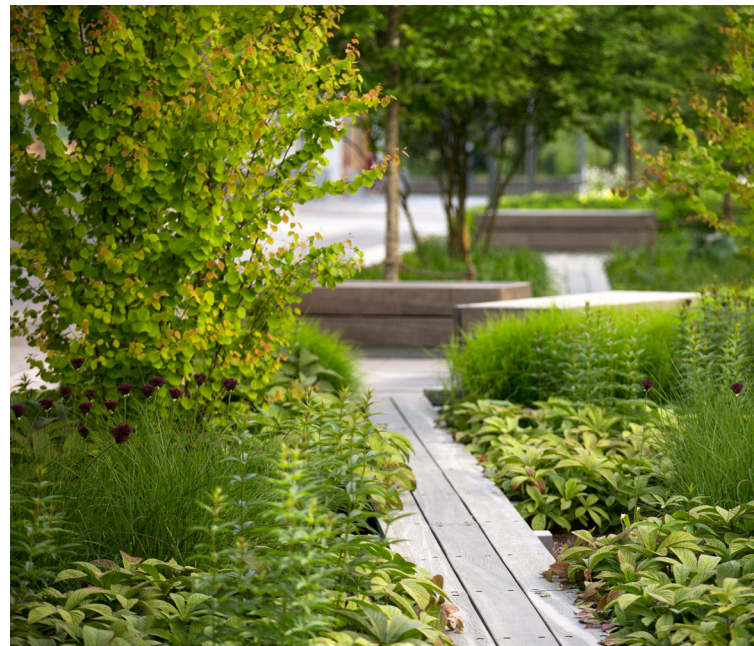
Jaktgatan, Stockholm. Flerstammiga träd i planteringarna ger en vild karaktär och kan, på Riksdalertorget, kopplas till naturmarksvegetationen i angränsande Teaterparken.

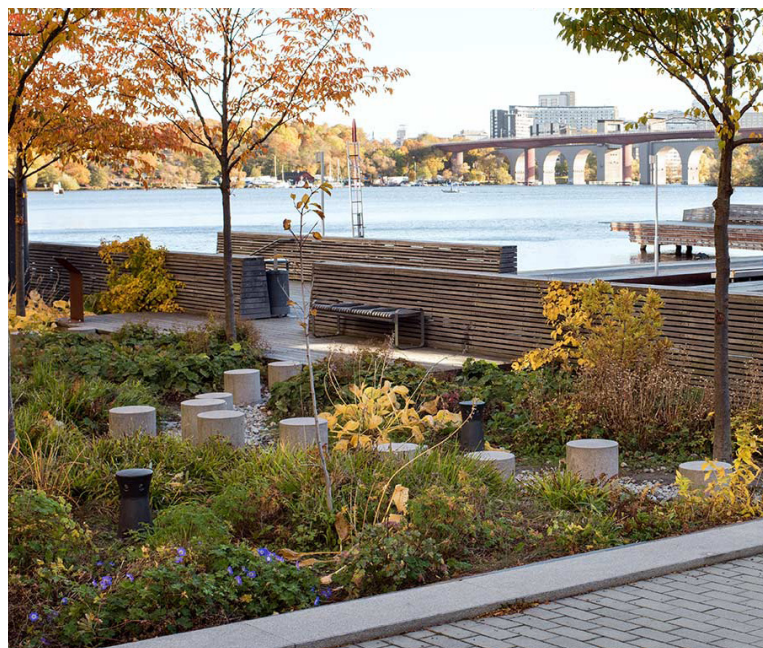
Hoppstenar i växtyta utökar vistelseytan på torget då det möjliggör aktivitet i en annars stängd yta.

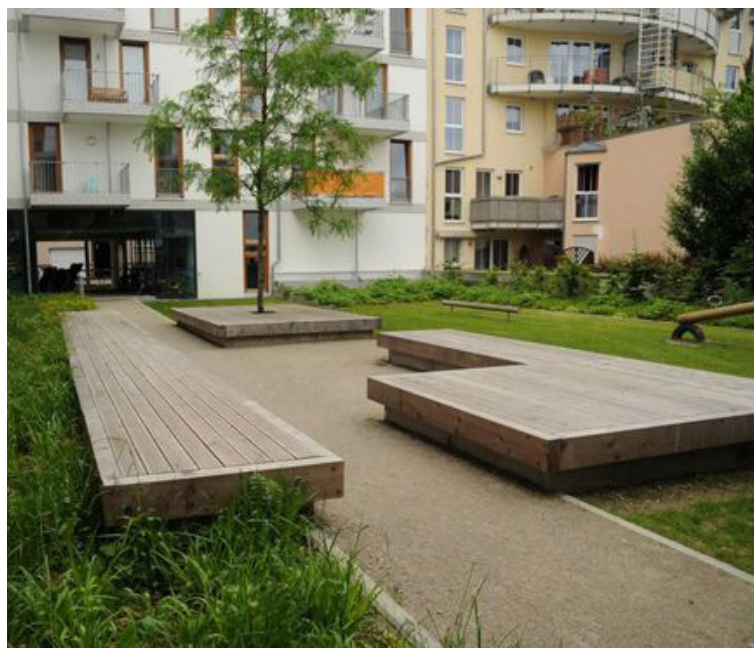
En låg och lättanvänd scen i trä, med tillhörande läktare/sittplatser, kan bidra till mer aktivitet och liv på torget. Scenen kan användas både för vardagligt bruk och under anordnade evenemang.
