Till  
Trafiknämnden 2005-10-25

## Principer för användande av trafik hinder

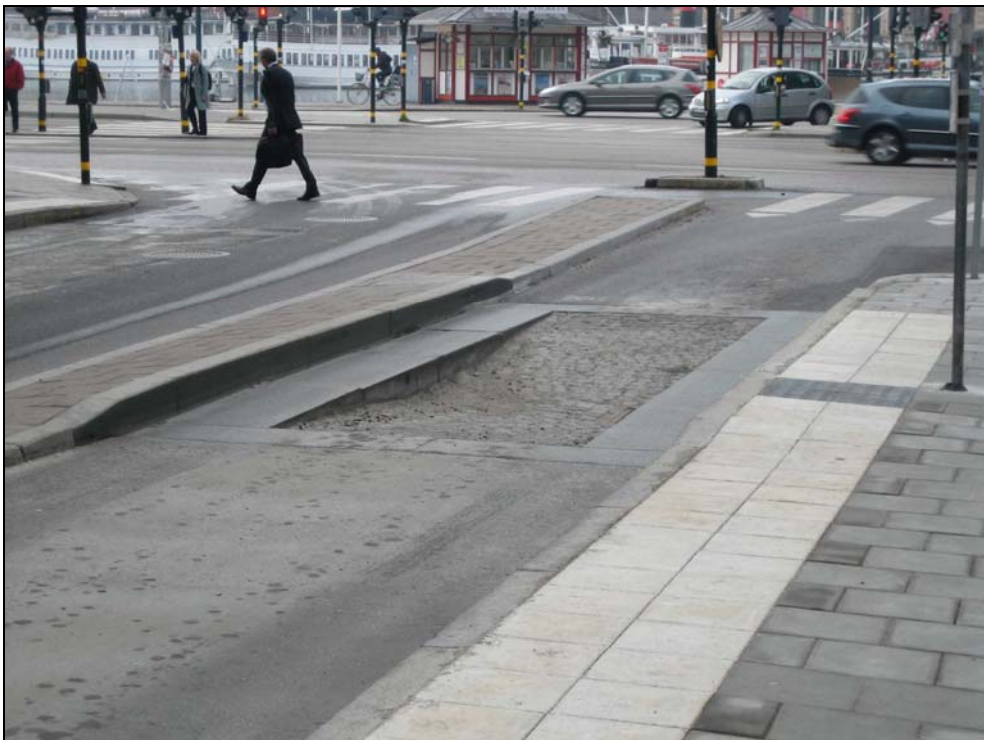
Spårviddshinder används på bussgator där man vill hindra personbilstrafik att passera. Det består av en grop som kan grenslas av bussar. Vanliga personbilar har för litet avstånd mellan hjulen för att kunna passera, därav namnet.

*Spårviddshinder på Sibyllegatan vid Strandvägen*

Kostnaden för anläggandet av ett spårviddshinder är ca 1,5 Mnkr, beroende på vilka ombyggnadsåtgärder som krävs i hindrets närhet. Driftkostnaderna är relativt små, men en viss extra renhållning krävs. Hindren kan i gatumiljöer ges en diskret utformning som gör att de ur estetisk synvinkel är acceptabla. Utformning med materialval spelar stor roll.

Brandkårens tunga fordon kan passera hindret, men polisbilar och ambulanser kan inte komma över vilket är en nackdel. Ofta finns ändå möjligheter för utryckningsfordon att passera på gångbanor eller mot trafikriktningar.

För att bussar ska kunna passera hindret behöver de komma rakt på, varför det behöver vara raksträcka en bit på vardera sidan om hindret. Detta begränsar i viss mån var de kan placeras.

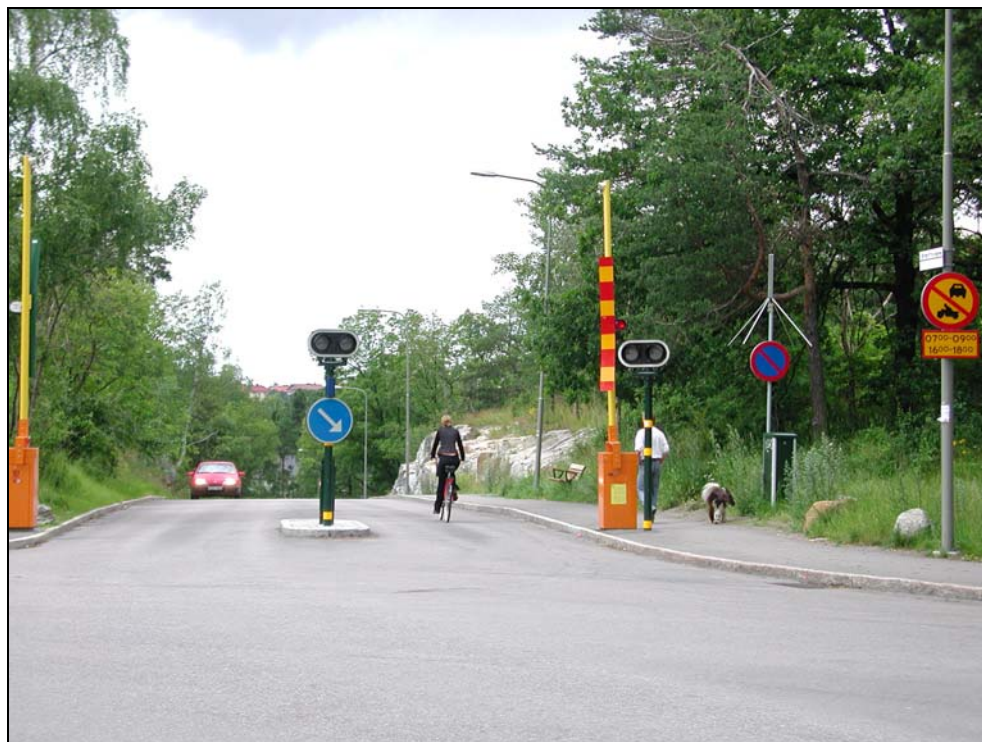
Automatiska bommar används antingen för att släppa fram viss behörig trafik eller för att stänga av en gata för biltrafik under vissa tider. Staden har ett fåtal sådana bommar; bl. a. finns på Sibyllegatan en bom på en bussgata och på Avgiftsvägen en bom som stänger vägen för biltrafik under vissa tider på dygnet. Kostnaden för anläggandet av en bom är ca 0,7-1,5 Mnkr, beroende på vilka ombyggnadsåtgärder som krävs. Driftkostnaderna är ca 5 000 kr per år. Kostnaderna för reparationer efter påkörningar och vandalisering är desto större – för bommen på Sibyllegatan har dessa kostnader januari-september 2005 uppgått till ca 30 000 kr. Dessa händelser resulterar oftast i längre driftstopp i väntan på reservdelar och reparation.

*Bommar på Avgiftsvägen vid Valutavägen*

Bommar är en trafikanordning som är svår att passa in i stadsmiljön, eftersom de visuellt dominerar platsen de sitter på. Förutom själva bommarna krävs oftast ljud- och ljussignaler, elskåp, skyltar och fysiska hinder för att man inte ska kunna köra bredvid bommarna. För gång- och cykeltrafiken måste möjlighet finnas att komma förbi även när bommen är fälld, vilket även det kräver utrymme och begränsar möjligheten att göra en bra lösning.

Det finns möjlighet för räddningstjänsten att öppna bommar med hjälp av transpondrar som finns i uttryckningsfordonen.

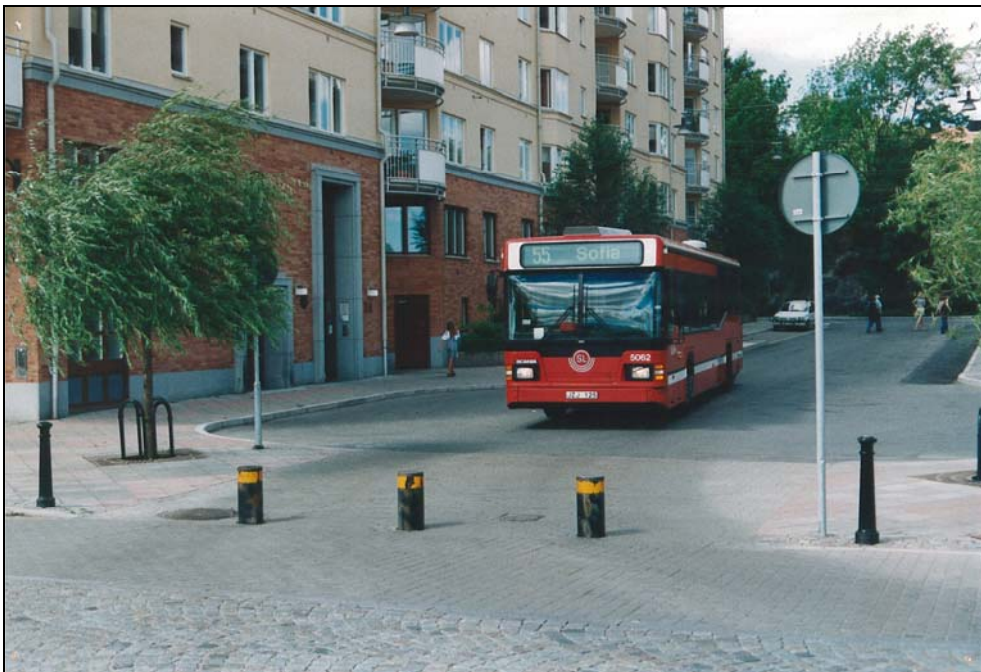
Automatiska pollare fungerar i princip på samma sätt som bommar. De kan användas för att helt stänga av en gata för biltrafik under vissa tider, eller öppnas för behörig trafik. Pollarna höjs och sänks med olje- eller lufttryck. Pollare är mer diskreta än bommar, och passar estetiskt bättre in i gatu- och torgmiljöer. De är ganska vanligt förekommande i mellersta och södra Europa, men betydligt mer ovanliga i Sverige. Detta beror troligen delvis på vårt klimat med snö, salt och sand på gatorna vilket gör att pollarna rostar och kärvar och kräver stora underhållsinsatser.

*Pollare i Norra Hammarbyhamnen vid Tullgårdsgatan*

Automatiska pollare installerades i Norra Hammarbyhamnen 1998. Syftet var att pollarna skulle hindra otillåten trafik, men släppa fram bussarna på linje 55. Pollarna fungerade mycket dåligt, och efter återkommande driftproblem och en cykelolycka (där en cyklist cyklade in i en pollare och bröt båda armarna) stängdes pollarna av i nedsänkt läge hösten 2000. År 2001 fattade gatu- och fastighetsnämnden beslut om att de skulle tas i drift igen, efter påstötningar från Katarina-Sofia stadsdelsnämnd för att hindra den olovliga trafiken på kajen. Detta resulterade i att ett helt nytt pollarsystem av annan typ installerades 2002, eftersom det gamla systemet var i alltför dåligt skick. De nya pollarna fungerade något bättre till en början, men de var ofta ur drift på grund av påkörningar och tekniska problem. I maj 2002 inträffade ännu en allvarlig cykelolycka då en cyklist körde in i en pollare som var på väg upp, och i juni samma år körde en motorcyklist in i en pollare och skadade sig. Hösten 2004 tog gatu- och fastighetskontoret beslutet att stänga av pollarna på grund av den dåliga funktionen och de höga driftkostnaderna.

Kontoret anser att pollarna orsakat fler olyckor än vad som skulle ha varit fallet om de aldrig installerats. Inga andra olyckor än de som pollarna orsakat finns i olycksstatistiken för Norra Hammarbyhamnen.
