Till
Kollektivtrafikutskottet 2006-08-24

Busskörfältet på Valhallavägen

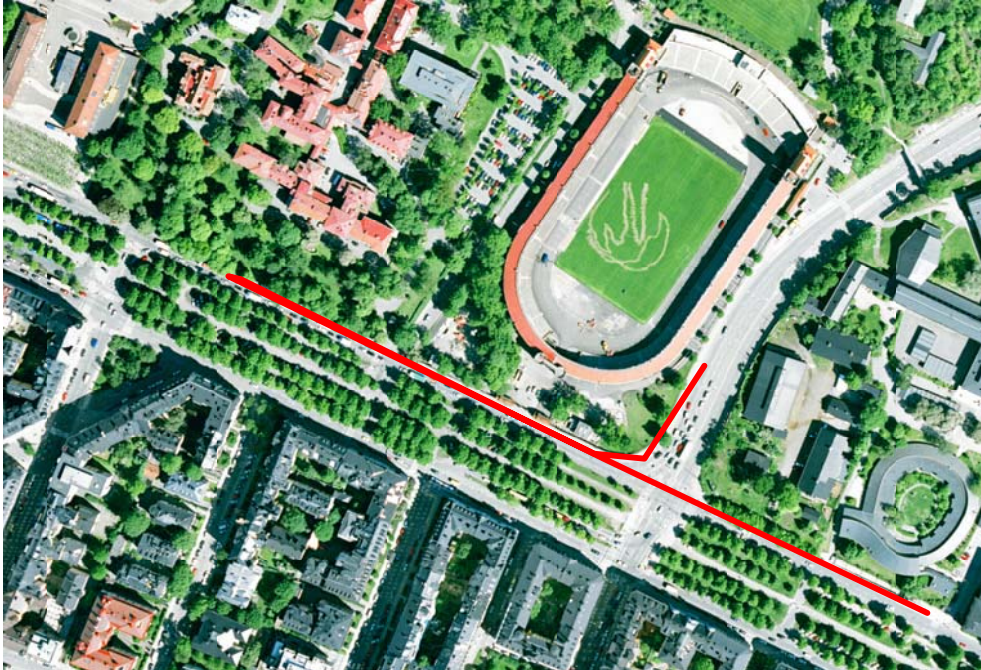
Figur 1. Kollektivtrafikkörfältets sträckning.

Kontoret föreslår att nuvarande kollektivtrafikkörfält tas bort snarast möjligt, och att sträckan upplåts för allmän trafik. Bussarna på stomlinje 4 som trafikerar sträckan har cirka 60 000 passagerare varje vardag och bör tillförsäkras god framkomlighet. Kontoret föreslår att möjligheterna till en ny lösning utreds.
