TJÄNSTEUTLÅTANDE
DNR: 2010-011426-699

PLASKDAMMAR I STOCKHOLMS STAD

Redovisningen av tillsynen 2011

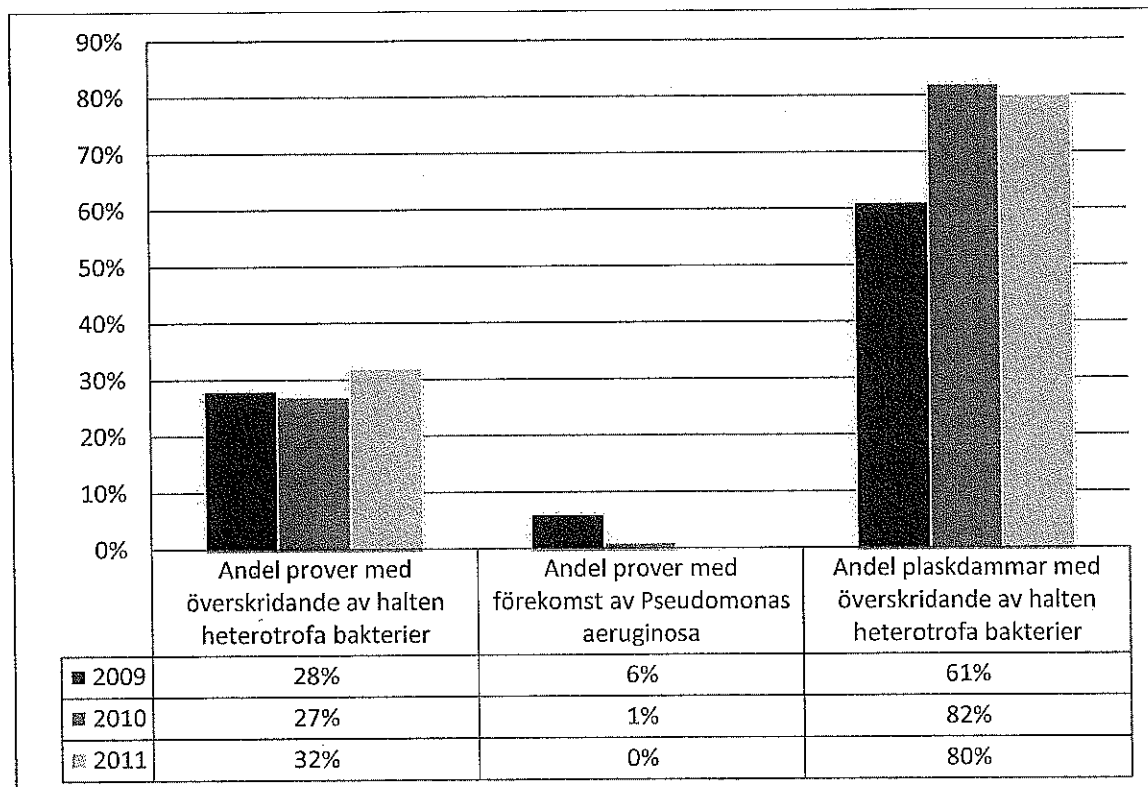
Figur 1: Vattenkvaliteten i plaskdammar i parker 2009-2011

Figur 1 visar en sammanställning av resultaten av analysvar från provtagning av bakteriehalter gällande heterotrofa bakterier och bakterien *Pseudomonas aeruginosa* under säsongerna 2009-2011. För 2011 års resultat av överskridanden för samtliga plaskdammar hänvisas till bilaga 3.

Under säsongen 2011 är andelen provsvar med bakterieöverskridanden av heterotrofa bakterier fortsatt hög. Överskridande provsvar förekommer i majoriteten av plaskdammarna. En orsak till att bakterieöverskridanden av heterotrofa bakterier är fortsatt hög – trots att stadsdelarna utfört mycket förbättringsåtgärder av teknisk karaktär kan vara att parkmiljön och omgivande aktiviteter fortfarande bidrar till hög belastning av föroreningar såsom till badvattnet. Miljöförvaltningen har vid inspektionerna 2011 sett att skötseln av omgivande parkmiljö och noggrann städning närmast plaskdammarna har fortsatt behov av förbättringar. Stadsdelarna behöver se över orsaken till överskridanden av bakteriehalterna så att riskerna minskas till nästa säsong.

Det är positivt att antalet provsvar som påvisar *Pseudomonas aeruginosa* har minskat. Det sistnämnda kan bero på en ökad medvetenhet hos stadsdelarna om att undvika "ler-/jordpölar" i plaskdammarnas närhet.

Att andelen plaskdammar med överskridanden av riktvärden av heterotrofa bakterier är högre 2010/2011 jämfört med 2009 kan delvis förklaras med bristande rapportering av analys svar till miljöförvaltningen. 2009 års beslut är osäkert då miljöförvaltningen troligen inte fick kopior på alla analys svar. Problemet med återrapporteringen till tillsynsmyndigheten uppdagades och åtgärdades i samband med 2010 års sammanställning av resultat. En annan möjlig förklaring till skillnaden kan vara att provtagning av bakteriehalter från och med 2010 följer en striktare norm. Proverna tas numera i slutet av driftveckan strax innan tid för tömning av dammen. Detta ger en mer korrekt bild av reningsanläggningens förmåga att klara belastning av föroreningar. Under 2011 har rapporteringen av analys svar till miljöförvaltningen fungerat väl. Resultatet av sammanställda svar på bakteriehalter får där med anses som statistisk säker.
