**Hälsingehöjden**  
**Befintlig situation**  
 090303 rev 090401

# Hälsingehöjden

## Förslagsskiss

Illustrationer av förslag till stadgande av slänter

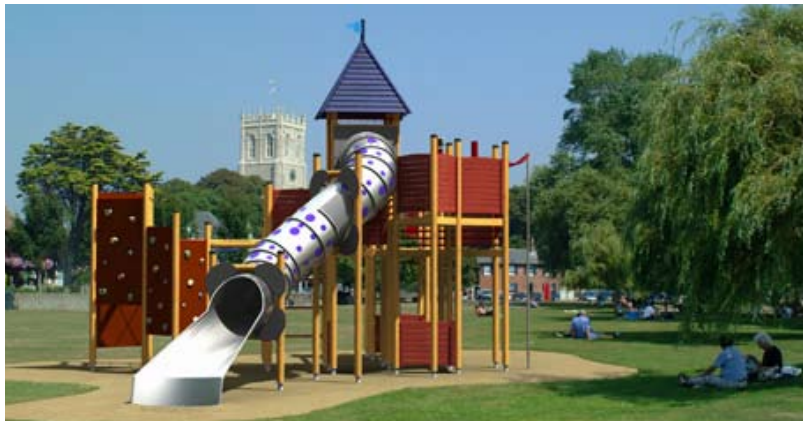
Ny lekborg med tubrutsch, klättervägg, nät, brandmansstäng, köpmansdisk mm.

En ny klätterlek med bl a tubrutsch, klätternät och affärslek placeras in, likaså nya snurrstänger. Fallskyddsunderlag av gummimassa ger ökad tillgänglighet och möjlighet att forma mönster i underlaget.

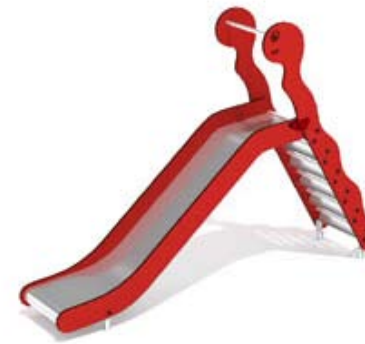
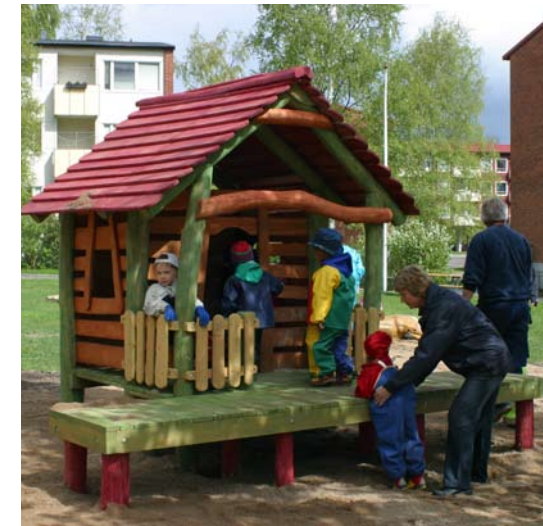
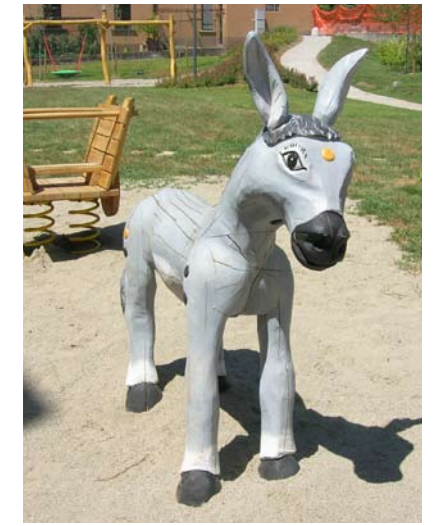
Nytt lekhus för de minsta och nya lekskulpturer i trä i form av åsna, häst, en tupp och en skock med höns. Nya fjädergungdjur i form av snidade träskulpturer, ex nyckelpiga och bil.

En småbarnslek formas under den bef stora granen. Här byggs en egen liten värld för de allra minsta av fantasifulla lekskulpturer och ett lekhus från SikHolz. Fallskyddsunderlaget består av bark och den inramande sargen formas av träkubb i olika höjder som blir en bra balansgång.

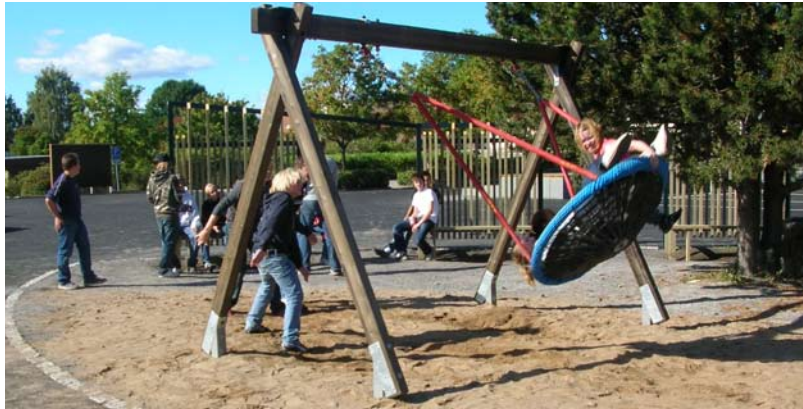
Ny kompisgunga att gunga flera tillsammans i.

En kompisgunga med fallskyddsunderlag av gummimassa kompletteras.

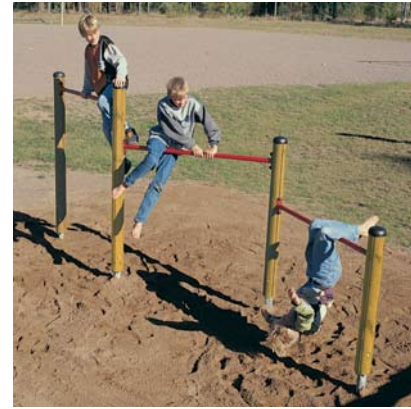
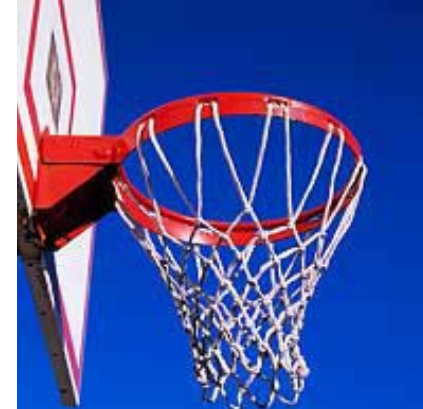
Nytt volträcke samt rustad basketkorg mot fasadvägg.
