SOLVÄNDAN

**Beskrivning**

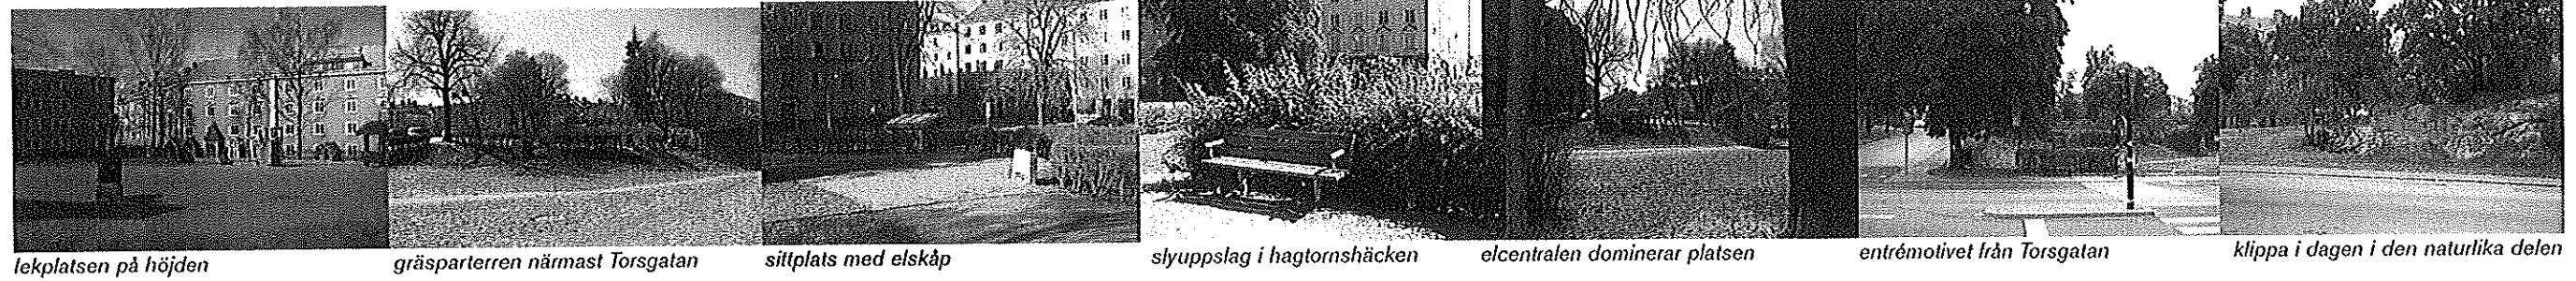
lekplatsen på höjden

gräsparterren närmast Torsgatan

sittplats med elskåp

slyppslag i hagtornshäcken

elcentralen dominerar platsen

entrémotivet från Torsgatan

klippa i dagen i den naturlika delen
