# Larsboda industriområde

-en undersökning av riskerna för utsläpp till dagvatten

En rapport från Miljöförvaltningen

Februari 2011

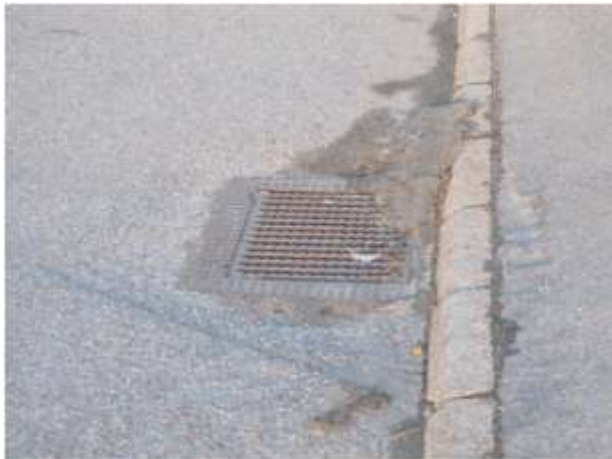
Bild 3 Exempel på en dagvattenbrunn i gatan.

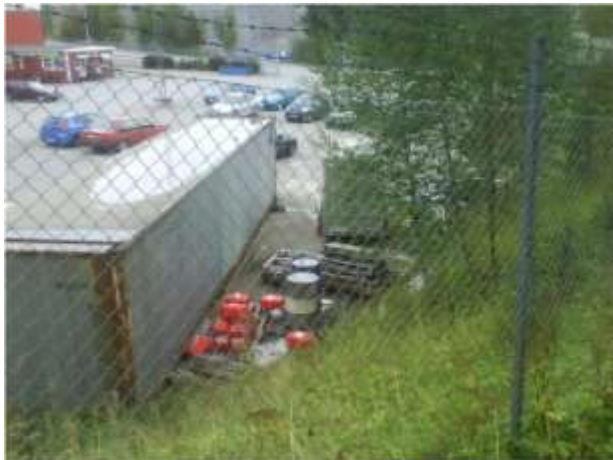
Utanför BTJ (bakom Fryksdalsbacken 40) låg en del skrot, emballage, kylskåp, tunnor

och oljedunkar (oklart om de var tomma eller ej), se bild 4. Vid samtal med företaget den 7 oktober 2010 förklarade de att de tillsammans med fastighetsägaren Allokton, ställde ut detta vid en renovering. Avsikten är att slänga det men att detta inte ännu blivit av. BTJ åtog sig att ansvara för att städning skulle ske omgående.

**Bild 4. Avfall utanför BTJ**

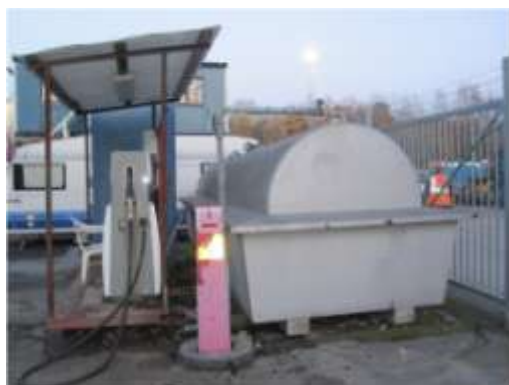
De tankställen och cisterner som finns i området ligger inom Skanskas område. Skanska Beläggning har ett tankningsställe för diesel, se bild 5. Skanska Krossverksamhet har två dieseltankar (sk. farmartankar), en dieseltank för elaggregat och ett tankningsställe, se bild 6.

**Bild 5. Tankningsställe hos Skanska Beläggning**

Då miljöförvaltningen gjorde en inspektion på området den 3 november 2010 noterades att det inte fanns något absorptionsmedel intill tankningsplatsen vid Skanska Beläggnings tankningsställe. Det påtalades för verksamhetsutövaren att de måste se till att eventuellt spill vid tankning snabbt kan samlas upp. Vid inspektionen upptäcktes också att det utomhus förvaras tunnor och dunkar avsedda för kemikalier. Det påtalades att den bristfälliga förvaringen av kemikalier och avfall måste ses över.

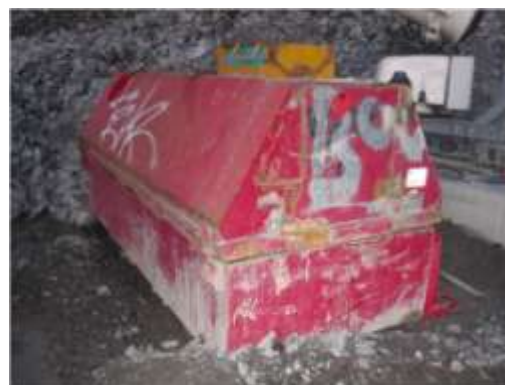
**Bild 6. Farmartank hos Skanska Krossen**

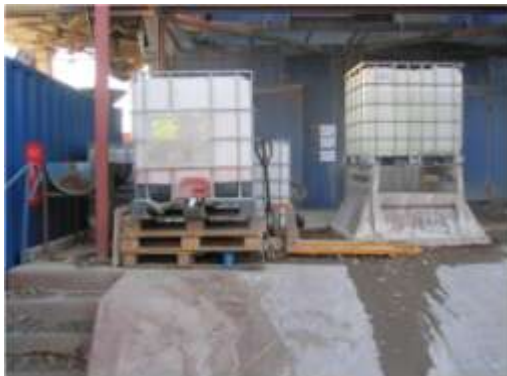
Under samma inspektionstillfälle noterades att Skanska Betong har två cipaxtankar med kemikalier stående utomhus under produktionstid, se bild 7. Runt dessa syntes tydliga spår av spill. Det har påtalats att detta måste åtgärdas. Spill till mark ska undvikas så långt

**Bild 7. Skanska Betongs kemikalier som är stående utomhus. Formoljan Sika Separol MB-507, som den ena behållaren innehåller, är speciellt olämplig att sprida till miljön. Den andra behållaren innehåller bindemedlet Sika Retarder vilket är mer ofarligt för miljön.**

det är möjligt. Ett enkelt sätt skulle kunna vara att ställa tankarna ovanpå ett uppsamlingskar som samlar upp spillet.

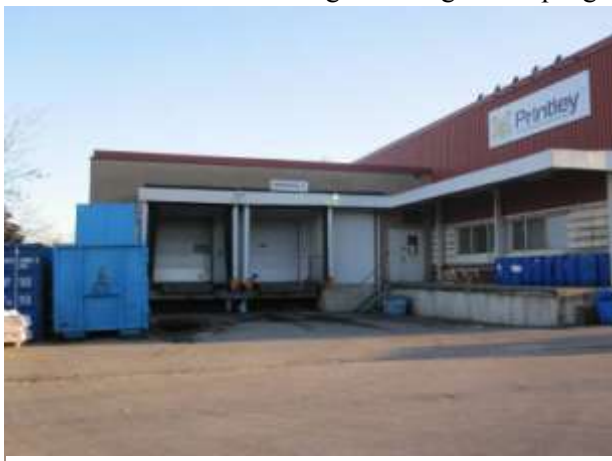
**Bild 8. Utanför Printley, ett exempel på hur ett godsintag kan se ut. Närmaste dagvattenbrunn finns i gatan ca 20 meter bort. (De blå tunnorna är tomma och ska återanvändas).**

undantaget är Skanska, se ovan. Däremot finns alltid risker i samband med lastning och lossning. Behållare med kemikalier eller avfall kan bli skadade genom till exempel påkörning och farliga ämnen kan då läcka ut på marken.

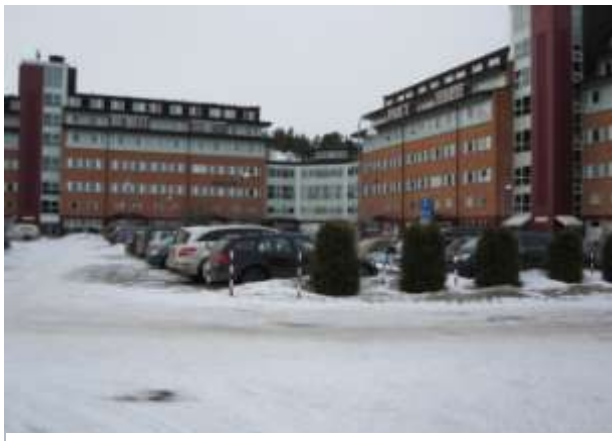
På de parkeringsytor som finns inom området står de anställdas bilar. Det finns inga uppställningsplatser för till exempel lastbilar eller bussar. Parkeringsytor genererar smutsigt dagvatten då nederbörd spolar föroreningar från bland annat avgaser, olja och slitagepartiklar från vägbanor och däck. Vår bedömning är att det inte finns någon ökad risk med parkeringarna inom området än

**Bild 9. Utanför Fryksdalsbacken 7- en av områdets parkeringar.**

Ett förslag för att minska utsläpp från parkeringsytor som saknar oljeavskiljare är att installera brunnsfilter för att filtrera oljeförorenat vatten från bilarna.
