## ÅRSRAPPORT 2011

### Riktad tillsyn båtklubbar

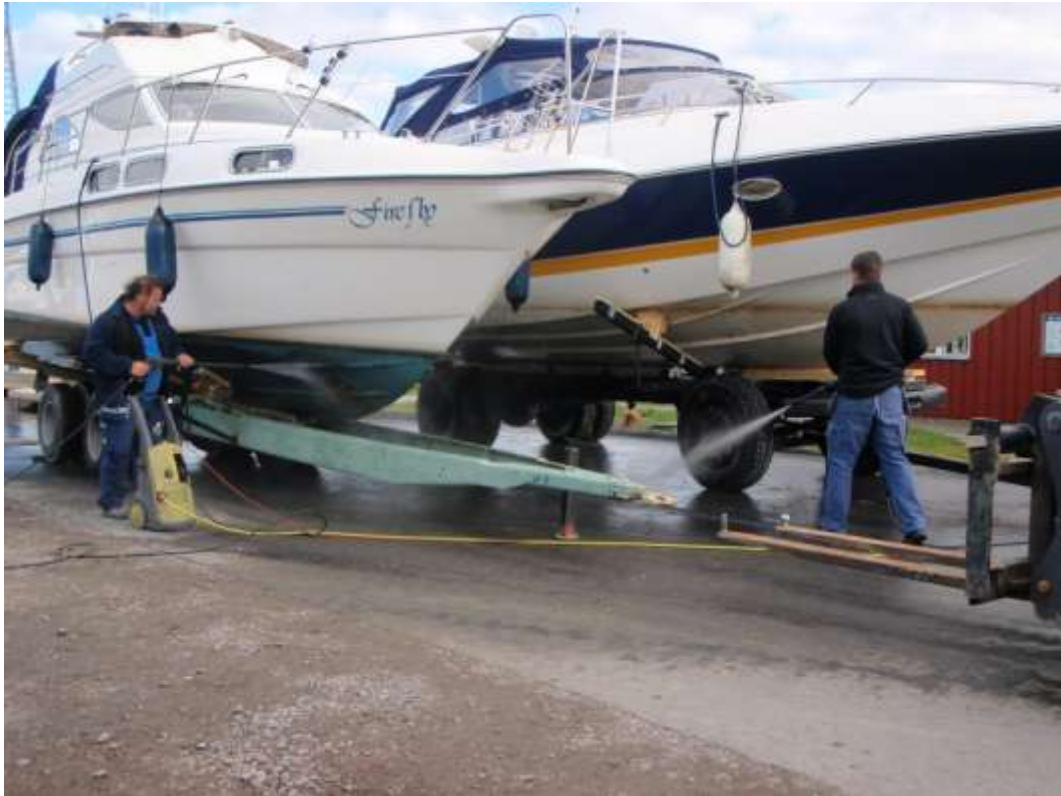
Bild 1. Båtbotentvätt på spolplatta

Samtliga 15 verksamheter saknade spolplatta eller annan anläggning för båtbottentvätt. Båtarna tvättas oftast med högtryckstvätt invid vattenbrynet eller när de lagts upp på vinterförvaringsplatsen utan vidtagna försiktighetsåtgärder. Högtryckstvätt gör att färgrester lossnar i mycket högre omfattning och koncentration än när båten sjösätts eller körs, även om utsläpp sker även då. Följderna av detta blir att tvättvattnet antingen infiltreras direkt i marken eller spolas ner i recipienten via ytavrinning. Havs- och

vattenmyndigheten har fått ett regeringsuppdrag att utarbeta nationella riktlinjer för båtbotentvätt och arbetet planeras vara klart 2012. Förvaltningen avser avvakta tills denna fråga är utredd innan krav angående detta riktas till stadens båtklubbar och något beslut om förbud mot att tvätta båtarna utan spolplatta har inte fattats i dagsläget. Förvaltningen vill dock framhålla att klubbarna i avvaktan på detta bör säkerställa att ingen risk för miljön uppstår vid hanteringen av tvättvatten genom att vidta andra åtgärder. Klubbarna kan exempelvis välja att inte bottenmåla båtarna och tvätta dessa i en godkänd tvättanordning. Om båtarna även fortsättningsvis bottenmålas kan dessa tvättas hos någon av verksamheterna som tillhandahåller spolplatta med efterföljande rening.
