ANTIKVARISK FÖRUNDERSÖKNING

RUNDMARS GÅRD

Tyresö kommun, Södermanland

STATUSBESIKTNING

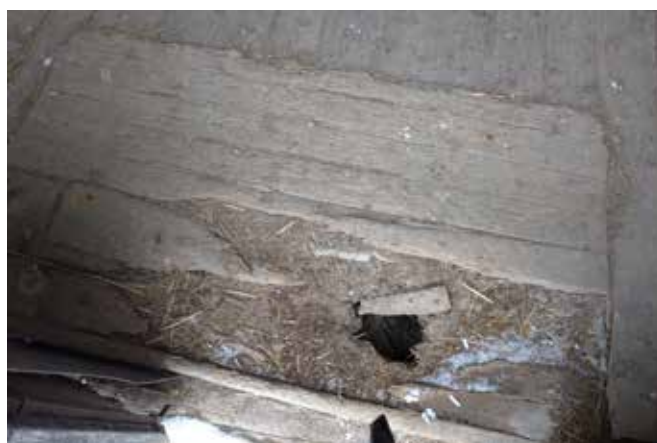
I delar av stallets golv finns rester av smidd spik som kan tyda på att det är en rest från den gamla ladugården.

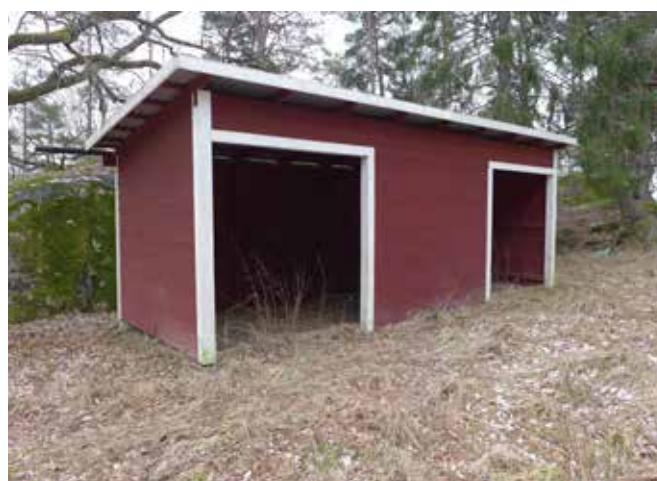
Foderplats för hästar nordväst om boningshuset, i gott skick.

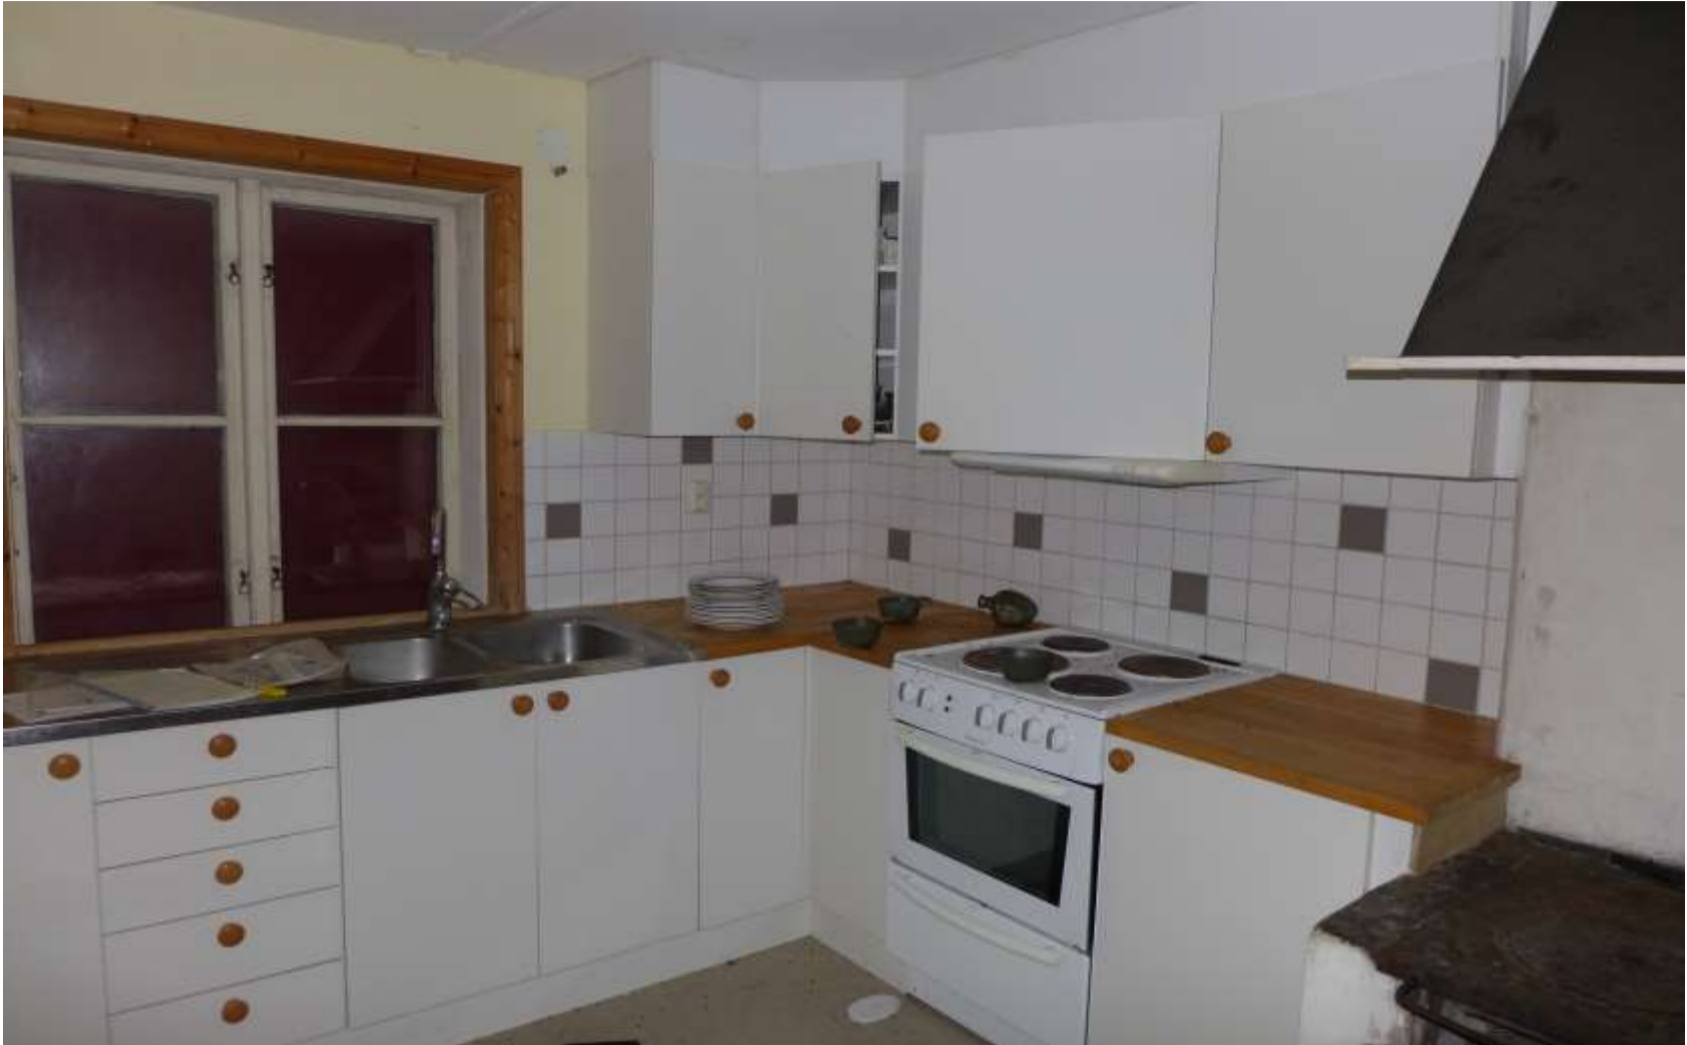
Rum 204 Kök.

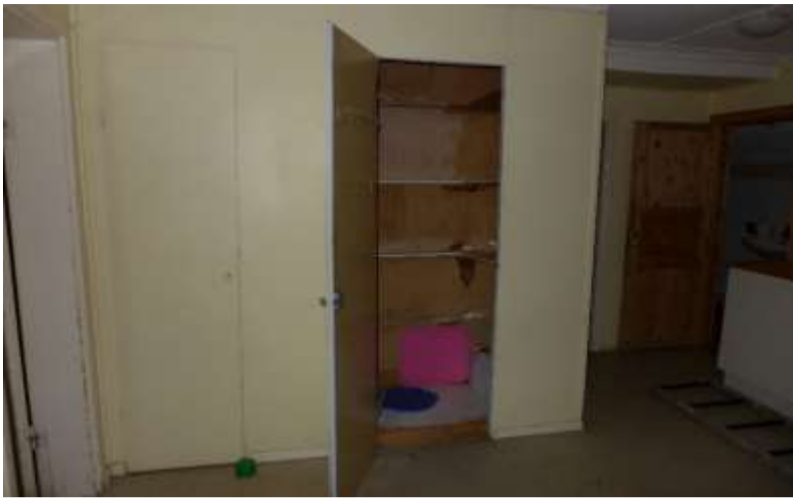
Rum 204 Kök. Fast inredning skafferi.

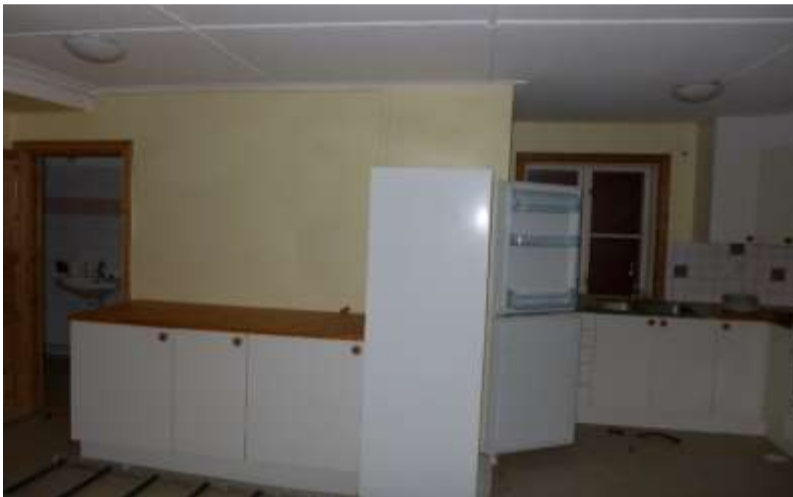
Rum 204 Kök. Kökssnickerier och kyl/frys.

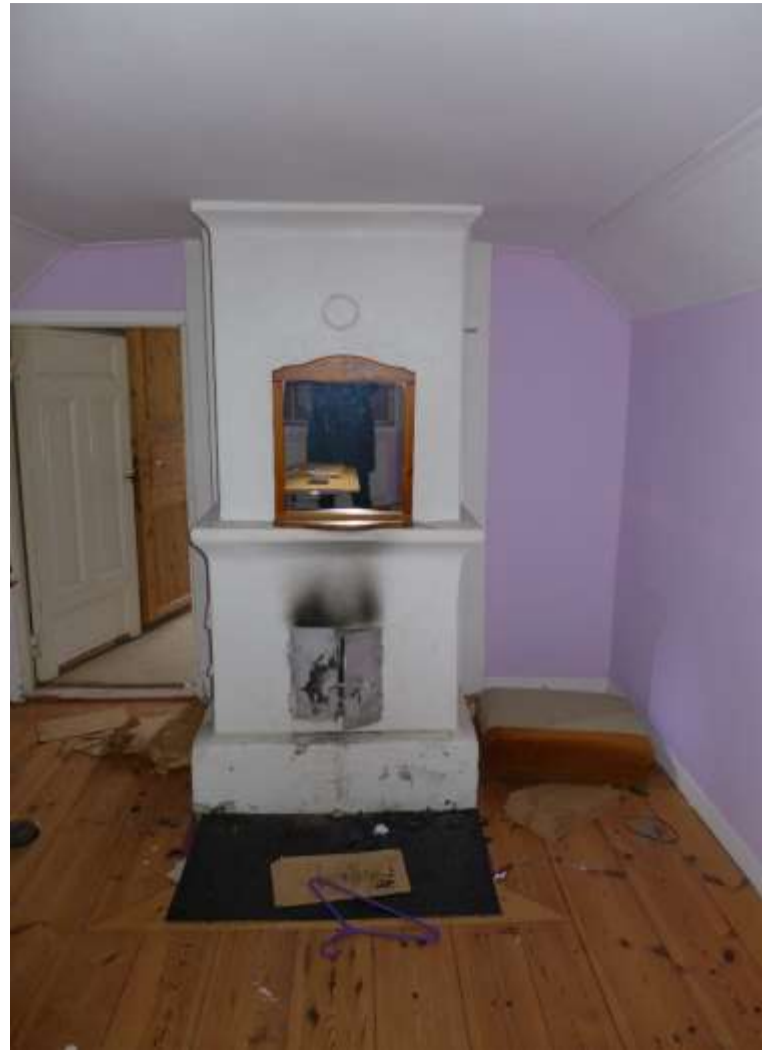
Rum 302 Sovrum. Öppen spis med färgsläpp och målade luckor.

Byggnadsdel	Teknisk uppbyggnad	Kulturhistorisk kommentar	Skador och brister	Prioritering	Föreslagna åtgärder
302 SOVRUM					
GOLV	Massivt trägolv. Lackat. Vita golvsocklar. Gnistskydd av plåt. (?)		Smuts och nötningsskador. Ser ok ut.	II III	Slipas och lackas. Rengöring.
VÄGG	Målad skiva. Lila. Putsad murstock. Vit		Viss smuts och färgskiftningar. Konstig färg. Färgsläpp och mindre sprickor.	II II	Ommålning. Ilgning och ommålning
TAK	Målad gips. Vit. Vita skugglistor mellan tak och snedtak i övrigt inga lister.		Något färgsläpp.	II	Ommålning.
DÖRRAR					
FÖNSTER	Småspröjsade englasfönster av trä. Enkla handvarpor av målat stål. Foder och fönsterbänk av målat trä.		Färgsläpp. Vissa beslag saknas. Färgsläpp.	II II	Renoveras. Komplettera saknade/trasiga beslag. Tillverka nya innerbågar. Ommålning.
ÖVRIGT	Murad öppen spis. Vitmålad med gråmålade kakelugnsluckor av plåt.		Färgsläpp på spis. Målning av luckor sannolikt sentida och kan inte hålla om spisen används.	II	Ilgning ommålning av öppen spis. Färg på luckor tas bort.

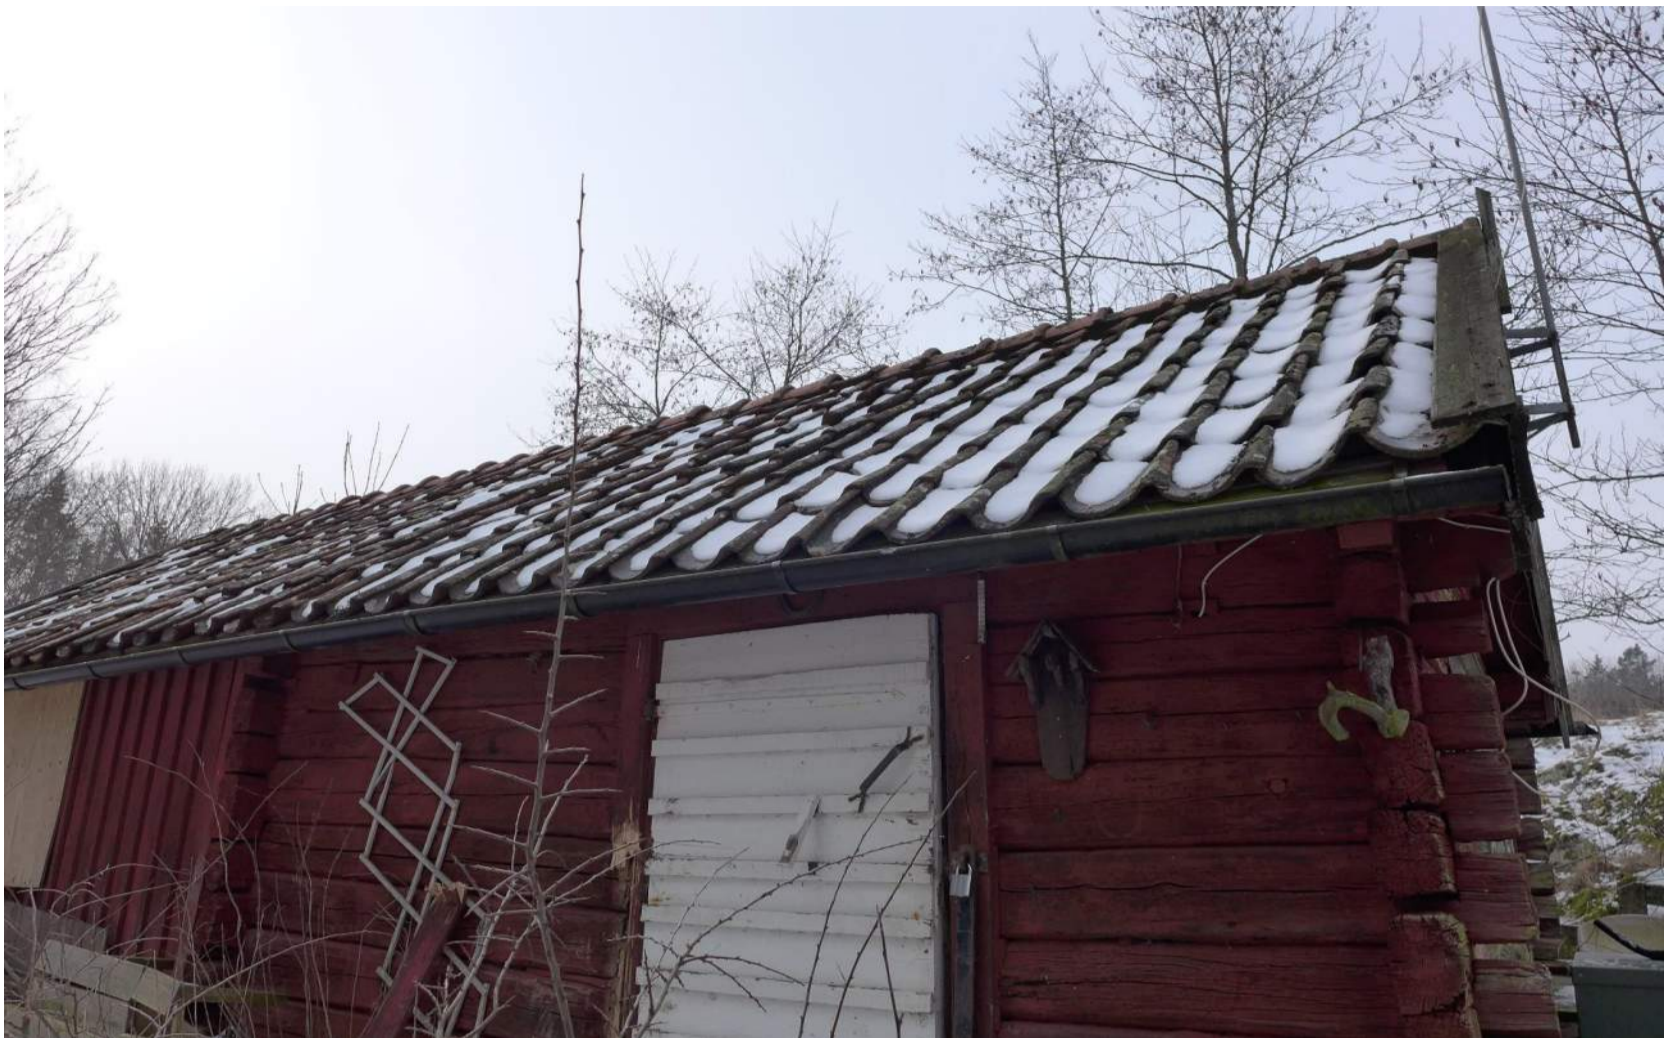
Fasad mot söder, gamla delen.

Tvättstugan, Rundmars gård, Tyresö kommun					Exteriör
<i>I: Akut åtgärd - II: Åtgärdas inom 1-3 år - III: Periodiskt underhåll eller åtgärdas vid annat arbete</i>					
Byggnadsdel	Teknisk uppbyggnad	Kulturhistorisk kommentar	Skador och brister	Prioritering	Föreslagna åtgärder
SOCKEL	Äldre halva: Grund av mestadels obearbetade stenar.			III	
	Nyare halva: Plintar av betong på grusbädd.			III	
FASADER	Äldre halva: Liggande timmer med röd slamfärg.		Färgen nött. BotteNstock under dörr angripen av röta. Fasad mot öster, vilket också är mot sjön, är stockarna mycket spruckna och vittrade. På samma fasad är de också bevuxna med alger/mossa/lav.	II	Byte av rötskadade delar. Rengöring. I första hand ommålning. I andra hand kan en stående locklistpanel lika nya halvan av huset sättas för att skydda timret mot ytterligare nedbrytning.
	Nyare halva: Stående panel med locklist.		Färg nött. Panelen går väldigt långt ner nära marken. På norra sidan.	III	Hålla undan växtlighet längs fasad.
